## RESTORASI GEDUNG MERDEKA JL. ASIA AFRIKA BANDUNG

**Deden Anton Febriansyah, Sigit Wisnuadji**

### Abstrak

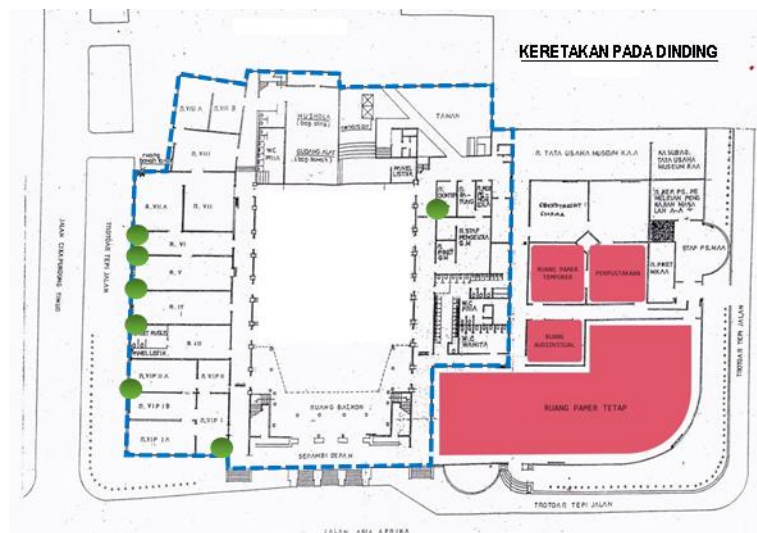
Gambar 2.2 Zoning Kerektakan Gedung Kantor

Permasalahan yang ditemukan pada bangunan Gedung Merdeka diantaranya adalah keretakan pada sisi bagian barat seperti yang ditunjukkan pada gambar dibawah.

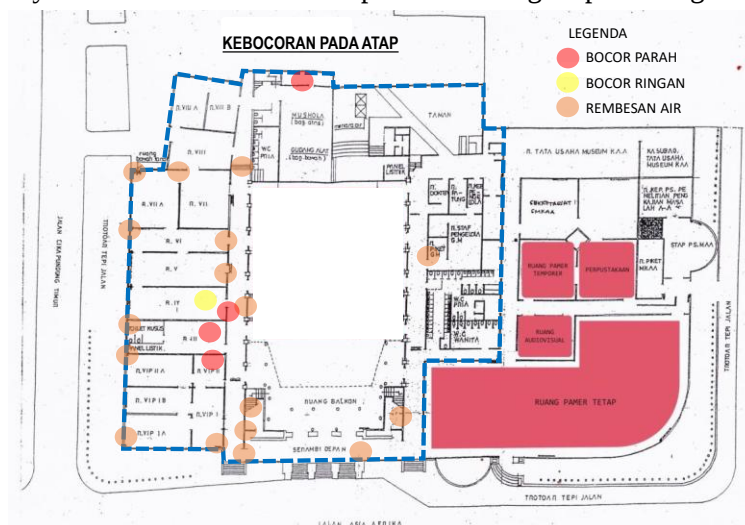
Gambar 2.3 Zoning Kebocoran Gedung Kantor

Permasalahan lainnya adalah kebocoran di hamper seluruh bagian pada bangunan sisi sebelah barat

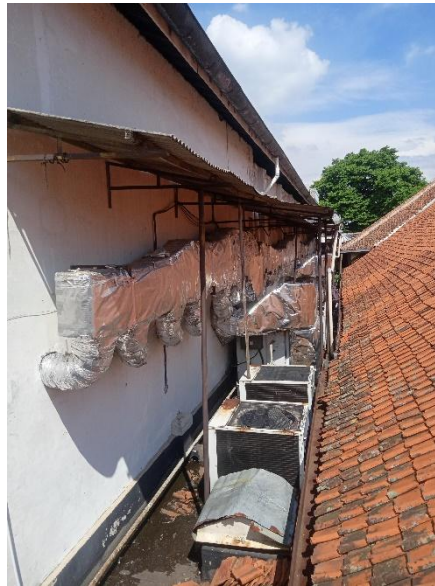
Gambar 2.4 Area Rembesan Air

Terdapat juga rembesan air di gedung sisi sebelah barat terutama pada selasar sisi Barat yang terjadi dikarenakan tidak lancarnya drainase air, yang diakibatkan penempatan unit outdoor AC yang tidak tertata dengan rapih.

Rencana perbaikan untuk Shelter Unit AC di atas selasar barat didasari dengan adanya temuan dari hasil survei lapangan. Pada perencanaan ini hanya perbaikan atap pelindung unit outdoor AC, perapihan instalasi perkabelan yang ada dan pelapisan water proofing pada dak cor.

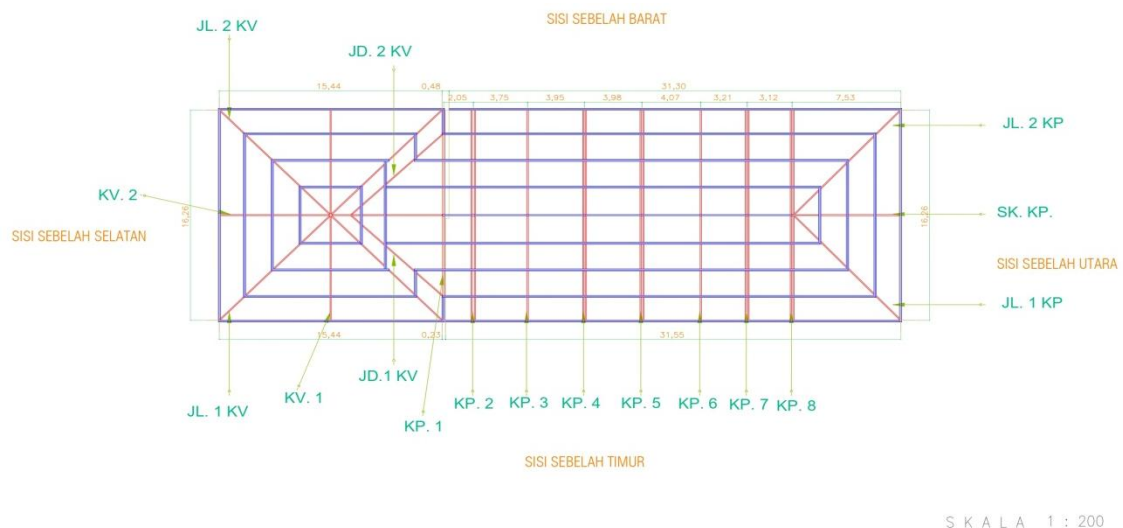
Gambar 2.5 Skema Struktur Atap

Permasalahan terberat terjadi pada struktur kuda-kuda kayu pada bangunan sisi sebelah barat, hal ini dikarenakan adanya Deformasi pada struktur kuda-kuda kayu tersebut. Pada analisis, telah dilakukan pemetaan tata letak struktur kuda-kuda pada struktur eksisting, sebagai berikut.

Setelah berkoordinasi dengan pihak-pihak terkait akhirnya dipilih struktur kuda-kuda dengan material baja sebagai pengganti material kayu yang sudah berumur puluhan atau bahkan ratusan tahun yang sudah mengalami deformasi.

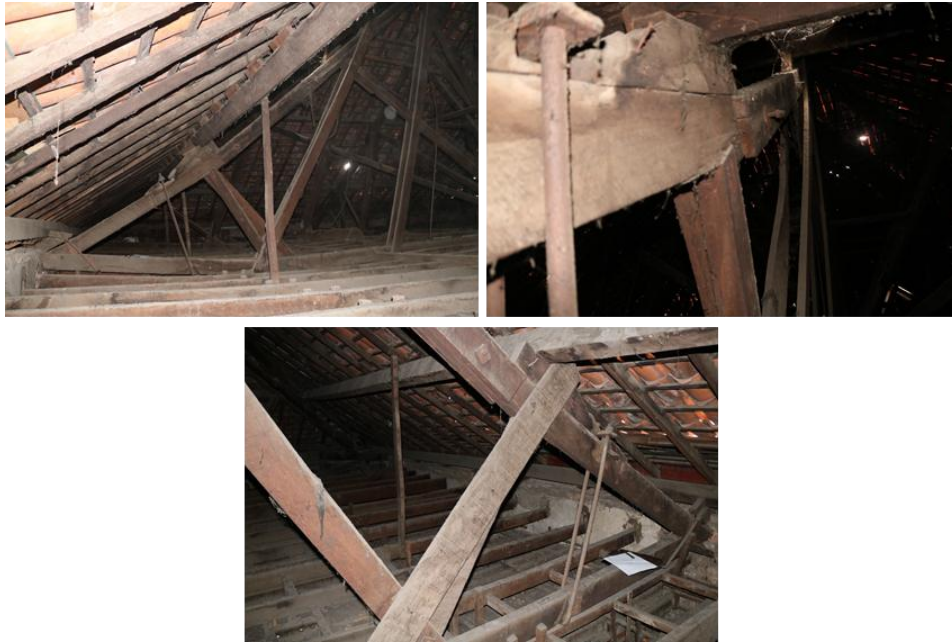
Gambar 2.6 Kondisi Struktur Atap

Seperti yang terjadi di kuda-kuda KV2 yang dimana terjadi patah yang diakibatkan menahan beban dan pergerakan Deformasi
