SISTEM INFORMASI GEOGRAFIS JARINGAN IRIGASI KEWENANGAN KABUPATEN INDRAMAYU (STUDI KASUS DAERAH IRIGASI CIPAPAN)

Astri Pinasih¹, Ir. Achmad Ruchlihadiana T., M.M.²

¹Mahasiswa Teknik Geodesi Universitas Winaya Mukti, Bandung

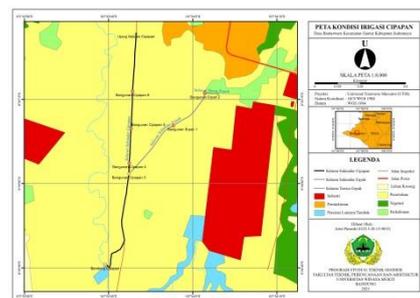
Gambar 6. Peta Kondisi Daerah Irigasi Cipapan

yaitu penilaian pada bangunan irigasi dan saluran irigasi. Pada bangunan irigasi ada dua jenis aset bangunan yaitu bangunan utama dan bangunan pengatur. Bangunan utama di Daerah Irigasi Cipapan adalah bendung Cipapan yang kondisinya berada di 64.94% (sedang) dan harus dilakukan pemeliharaan berkala yang bersifat perbaikan. Bangunan Pengatur Daerah Irigasi Cipapan ada tiga yaitu bangunan bagi, bangunan sadap dan box tersier. Bangunan bagi diantaranya bangunan cipapan 3 yang kondisinya berada di 61.25% (sedang) dan harus dilakukan pemeliharaan berkala yang bersifat perbaikan, dan bangunan cipapan 6 yang kondisinya berada di 33% (jelek) dan harus dilakukan penggantian atau rehabilitasi jaringan irigasi. Bangunan sadap diantaranya bangunan cipapan 4 yang kondisinya berada di 30% (jelek) dan harus dilakukan penggantian atau rehabilitasi jaringan irigasi, bangunan cipapan 5 yang kondisinya berada di 30% (jelek) dan harus dilakukan penggantian atau rehabilitasi jaringan irigasi, dan bangunan erpah 1 yang kondisinya berada di 30% (jelek) dan harus dilakukan penggantian atau rehabilitasi jaringan irigasi. Box tersier pada Daerah Irigasi Cipapan yaitu bangunan erpah 2 yang kondisinya berada di 59.6% (jelek) dan harus dilakukan penggantian atau rehabilitasi jaringan irigasi. Pada saluran irigasi didapatkan 2 jenis aset yaitu saluran sekunder dan tersier. Saluran sekunder pada Daerah Irigasi Cipapan diantaranya saluran sekunder cipapan yang kondisinya berada di 77.5% (sedang) dan harus dilakukan pemeliharaan berkala yang bersifat perbaikan, dan saluran sekunder erpah

yang kondisinya berada di 30% (jelek) dan harus dilakukan penggantian atau rehabilitasi jaringan irigasi. Saluran irigasi tersier Daerah Irigasi Cipapan yaitu saluran tersier erpah yang kondisinya berada di 30% (jelek) dan harus dilakukan penggantian atau rehabilitasi jaringan irigasi.
