PEMANFAATAN FOTO UDARA UNTUK ANALISIS SPASIAL DAERAH RAWAN LONGSOR

(Studi Kasus: Desa Cimarias, Kecamatan Pamulihan, Kabupaten
Sumedang)

Naufal Rizki Mahesa¹, Levana Apriani S.T., M.T.², Hidayat Mustafa S.T., M.M.³

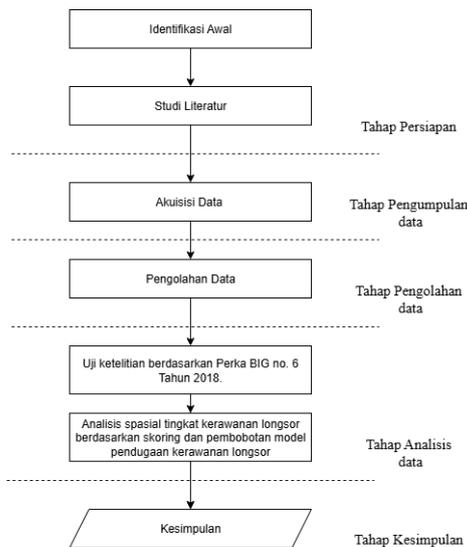
Gambar 2 Kerangka Pemikiran

Skema kerangka pemikiran dalam penelitian tugas akhir ini disajikan pada Gambar 2.

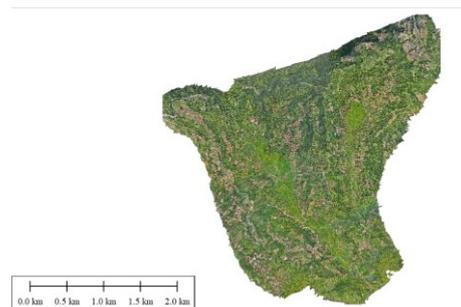
Gambar 3 Ortofoto hasil pengolahan foto udara

Pada tahap pengolahan foto udara menggunakan *software* *agisoft methasape* menghasilkan ortofoto dan *Digital Elevation Model* (DEM). Orthofoto yang dihasilkan seluas 881 ha dan *Ground Resolution* sebesar 5.23 cm/pix, dari ortofoto tersebut dapat diketahui penggunaan lahan sebagai salah satu parameter untuk menentukan kerawanan longsor. Pada gambar 3 disajikan hasil ortofoto sebagai berikut.

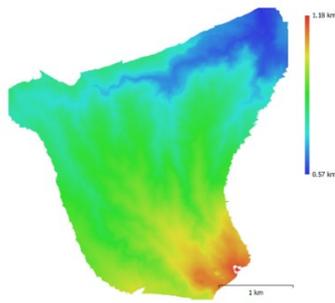
Gambar 4 DSM hasil pengolahan foto udara

Selain ortofoto, hasil pengolahan foto udara tersebut berupa DEM dalam bentuk *Digital Surface Model* (DSM). Model ini memuat informasi berupa data ketinggian yang meliputi ketinggian vegetasi dan non vegetasi seperti bangunan dan elemen buatan lainnya. DEM hasil pengolahan foto udara disajikan pada gambar 4.

Hasil DSM dari pengolahan foto udara UAV memiliki resolusi spasial sebesar 20,9 cm/pixel, yang menunjukkan tingkat kedetailan yang cukup tinggi untuk skala pemetaan wilayah desa. Resolusi ini memungkinkan identifikasi kontur dan perbedaan ketinggian secara rinci, dan menjadi dasar dalam perhitungan kemiringan lereng

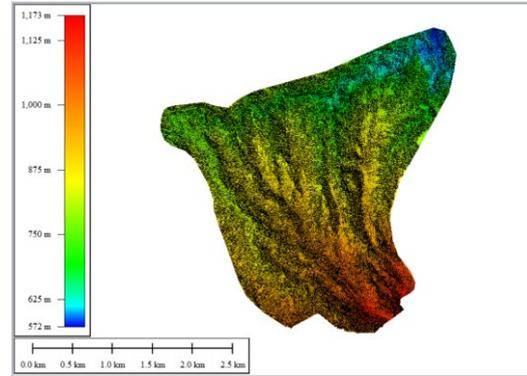
Gambar 5 *Digital Surface Model* (DSM)

Data DEM yang masih berbentuk DSM merepresentasikan permukaan objek secara keseluruhan, termasuk vegetasi, bangunan, dan objek-objek non-permukaan tanah lainnya. Oleh karena itu, diperlukan proses *filtering* untuk menghilangkan komponen-komponen tersebut dan memperoleh *Digital Terrain Model* (DTM) yang hanya merepresentasikan kontur atau bentuk permukaan tanah sebenarnya. Metode *filtering* yang digunakan yaitu metode *cloth simulation filtering* (CSF). Setelah proses *filtering* dilakukan maka data DSM akan terbagi menjadi objek tanah dan bukan tanah. Objek bukan tanah merupakan objek yang dihapus dari data DSM, dan Proses interpolasi dilakukan untuk mengisi data yang kosong hasil dari proses *filtering*. Perbandingan antara DSM dan DTM hasil *filtering* dan interpolasi disajikan pada gambar 5 dan 6.

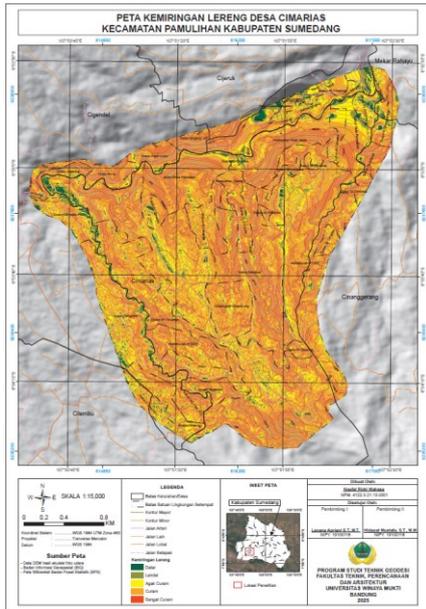
Gambar 6 Peta kemiringan lereng

Nilai kelerengan (*slope*) berlandaskan pada perbandingan antara jarak horizontal dan jarak vertikal. Peta kemiringan lereng yang disajikan pada gambar 6 yang diperoleh dari analisis *slope* dengan DTM terbagi menjadi 5 kelas yaitu Datar (0-8%), Landai (8-15%), Agak curam (15-25%), Curam (25-45%), dan Sangat curam (>45%).

Adapun kemiringan lereng yang didapat dari DEM hasil foto udara yang sudah diekstraksi menjadi DTM diarea penelitian didominasi pada kelas curam seluas 296.162 Ha dengan persentase 36%, Desa Cimarias yang secara topografi merupakan wilayah perbukitan yang termasuk kedalam bagian kaki dan punggung Gunung Kareumbi, sehingga banyak terdapat lereng yang curam yang mengakibatkan potensi terjadinya longsor. Seperti halnya pada area Jalan Cadas Pangeran dan jalan penghubung antara Desa Cimarias dan Desa Cinanggerang.

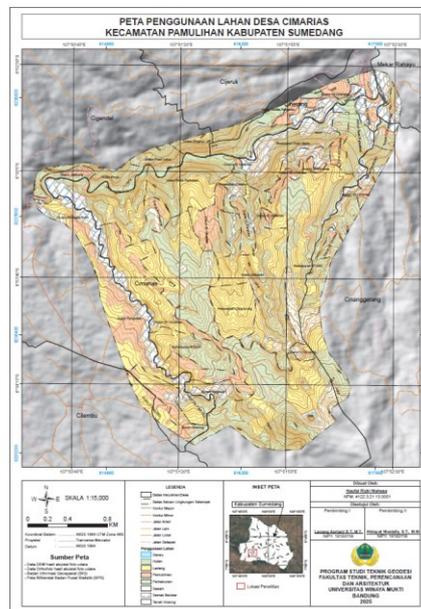
Gambar 7 Peta penggunaan lahan

Dari hasil ortofoto kemudian dilakukan proses digitasi sesuai dengan jenis penggunaan lahan sesuai yang ada dilapangan dan melakukan klasifikasi berbasis objek. Hasil interpretasi diperoleh area vegetasi yang berupa sawah, semak belukar, hutan, perkebunan, waduk dan perairan. Penggunaan lahan terluas di area penelitian Desa Cimarias adalah area perkebunan dan ladang, dengan total luas mencapai 225,968 Ha. Lahan perkebunan ini menjadi salah satu komoditas utama bagi masyarakat Desa Cimarias. Tanaman *Indigofera* merupakan jenis tanaman yang paling banyak ditemukan di area tersebut.

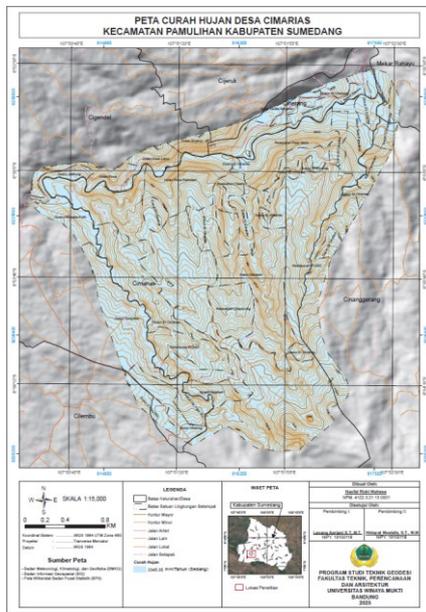
Gambar 8 Peta curah hujan

Berdasarkan model pendugaan kerawanan longsor, curah hujan merupakan salah satu parameter penting yang digunakan dalam proses analisis, dengan bobot pengaruh sebesar 20% terhadap tingkat kerawanan. Hal ini menunjukkan bahwa curah hujan memiliki kontribusi yang signifikan dalam menentukan stabilitas lereng dan potensi terjadinya longsor di wilayah penelitian. Pada gambar 8 disajikan peta curah hujan sebagai berikut.

Klasifikasi curah hujan menggunakan data curah hujan tahunan dari BMKG, Dari rata-rata curah hujan dilakukan proses interpolasi untuk mendapatkan nilai curah hujan selama setahun. Dari data tersebut diperoleh bahwa jumlah rata-rata curah hujan di area penelitian adalah 2345.35 mm/tahun yang termasuk dalam kelas sedang. Pada tabel 6 disajikan keterangan hasil analisis curah hujan berikut.

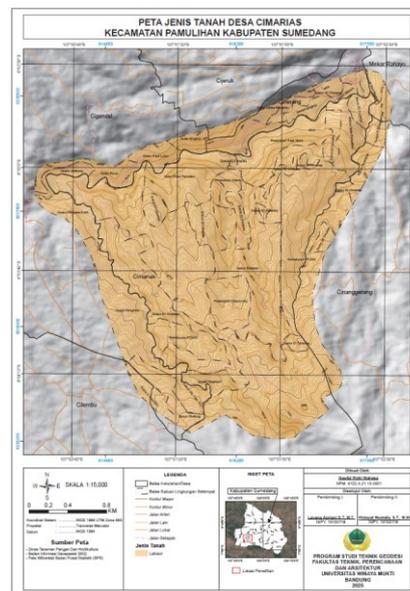
Gambar 9 Peta jenis tanah

jenis tanah memiliki kemampuan dalam penyerapan air atau struktur tanah yang gembur hingga padat. Penentuan skor jenis tanah dilakukan berdasarkan tingkat kepekaan terhadap longsor dari jenis tanah tersebut, semakin peka terhadap longsor maka semakin tinggi skor yang diberikan. Jenis tanah yang terdapat pada area penelitian ini adalah Latosol yang termasuk kedalam kelas jenis tanah agak peka. Pada tabel 7 disajikan hasil analisis klasifikasi jenis tanah berikut.

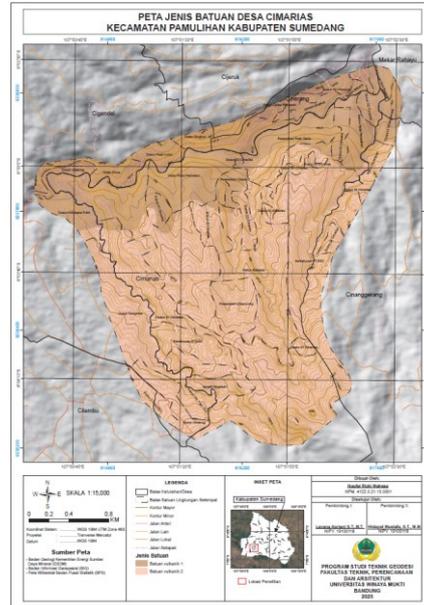
Gambar 10 Peta jenis batuan

kementerian ESDM, diketahui bahwa area penelitian memiliki 2 Jenis batuan yaitu Batuan vulkanik 1 dan Batuan vulkanik 2, Batuan vulkanik 2 dengan kelas lava dan piroklastik, dan Batuan vulkanik 1 dengan kelas breksi. Tabel 8 disajikan keterangan hasil analisis jenis batuan berikut.

Jenis batuan/geologi merupakan salah satu parameter yang digunakan dalam menganalisis kerawanan longsor, bobot dari jenis batuan berdasarkan model pendugaan kerawanan longsor. Pada gambar 10 disajikan peta jenis tanah berikut.

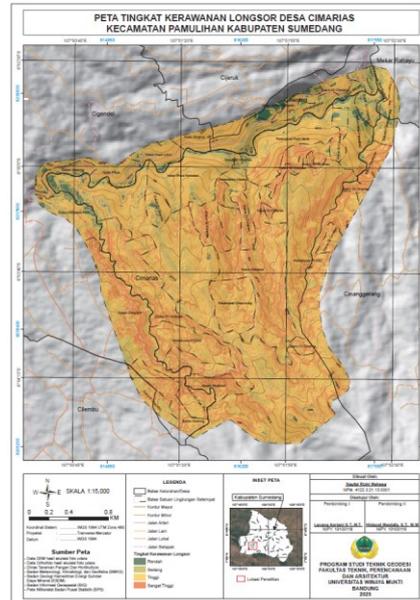
Gambar 10 Peta tingkat kerawanan longsor

Pada gambar 10 disajikan peta tingkat kerawanan longsor yang menunjukkan bahwa warna hijau tua dan hijau muda menandakan area tersebut termasuk area dengan tingkatan kerawanan longsor yang rendah dan sedang, yang didominasi di bagian utara dan timur laut dikarenakan area tersebut mempunyai topografi yang yang lebih

landai, vegetasi masih banyak yang tertutup.

Sementara warna kuning dan merah menandakan area tersebut termasuk area dengan tingkatan kerawanan longsor yang tinggi dan sangat tinggi tersebar luas terutama di bagian tengah hingga selatan wilayah desa, mengikuti pola lereng yang curam dan area yang secara geologis lebih rawan.

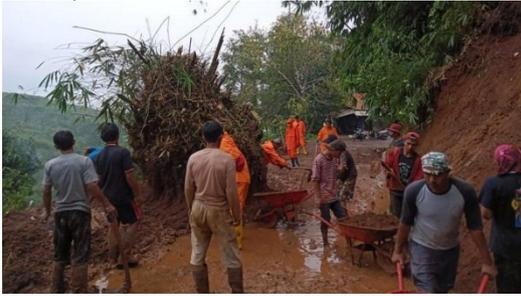
Gambar 11 Kejadian longsor di Desa Cimarias (detikNews, 2020)

persentase dari uji validitas terhadap peta daerah rawan tanah longsor berdasarkan ketetapan dari (National Park Service vegetation inventory, 2011) termasuk akurat karena nilai yang dihasilkan adalah $\geq 80\%$. Hasil uji validasi juga sesuai dengan riwayat kejadian tanah longsor berdasarkan berita yang dimuat oleh (detikNews, 2020).

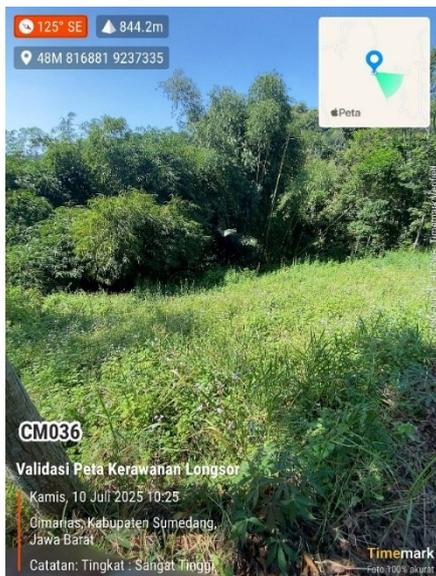
Gambar 12 Uji validasi titik CM036

Pada titik CM036 yang diklasifikasikan tingkat kerawanan sangat tinggi, merupakan jalan penghubung antara Desa Cimarias dan Desa Cinanggerang yang mengalami kejadian tanah longsor yang disebabkan karena kemiringan lereng yang sangat curam, serta curah hujan yang tinggi.
