Laporan Penelitian

# **SIGNIFIKANSI ATRIBUT PINTU JENDELA PADA INTERIOR**

## GEDUNG SATE PROVINSI JAWA BARAT

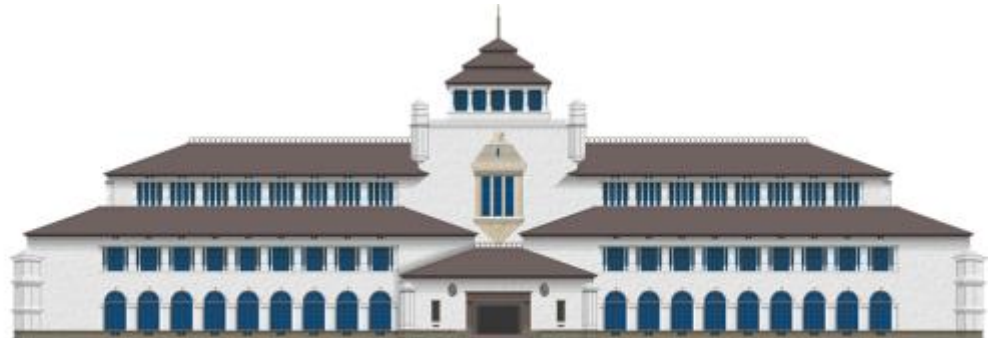
Gedung Sate ini memiliki signifikansi yang kuat dari aspek Arsitektur Bangunannya. Hal ini dapat dilihat dari beberapa atribut dari sejarah proses pembangunannya, kekuatannya, langgam atau style atribut fisik bangunannya.

| Arsitek | : Ir. J. Gerber, EH. De Roo, G. Hendriks. | Luas Lahan | : 27.990,859 m2 |
| Nama Asli | : Gouvernements Bedriven | Luas Bangnunan | : 10.877,734 m2 |

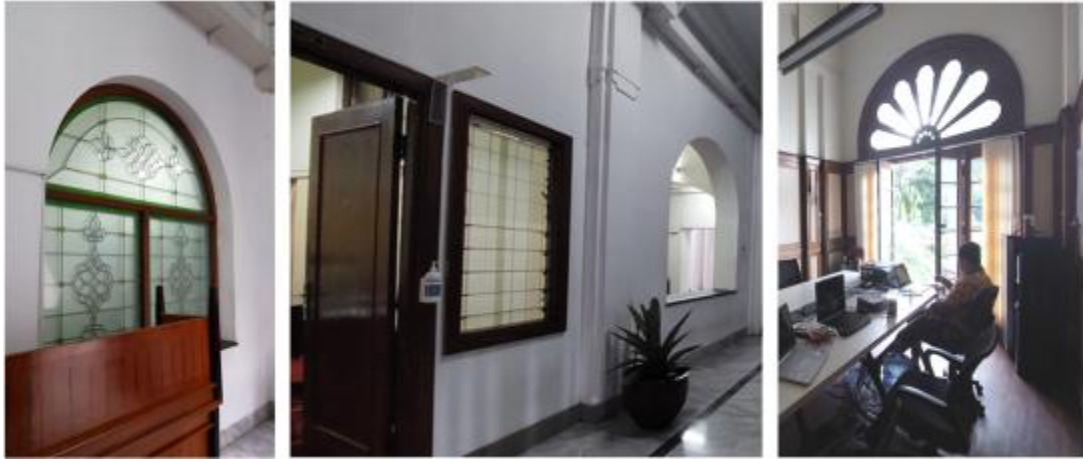
Berdasarkan observasi mendalam, teridentifikasi karakteristik atribut fisik dengan tingkat signifikansi utama pada pintu dan jendela adalah model jendela lengkung dengan kaca patri, Kusen jendela berbentuk lengkung gaya Moore Spanyol

Profil Detail Jendela Lengkung Berkaca Patri & Jendela Moore Spanyol Dengan Tingkat Signifikansi Utama

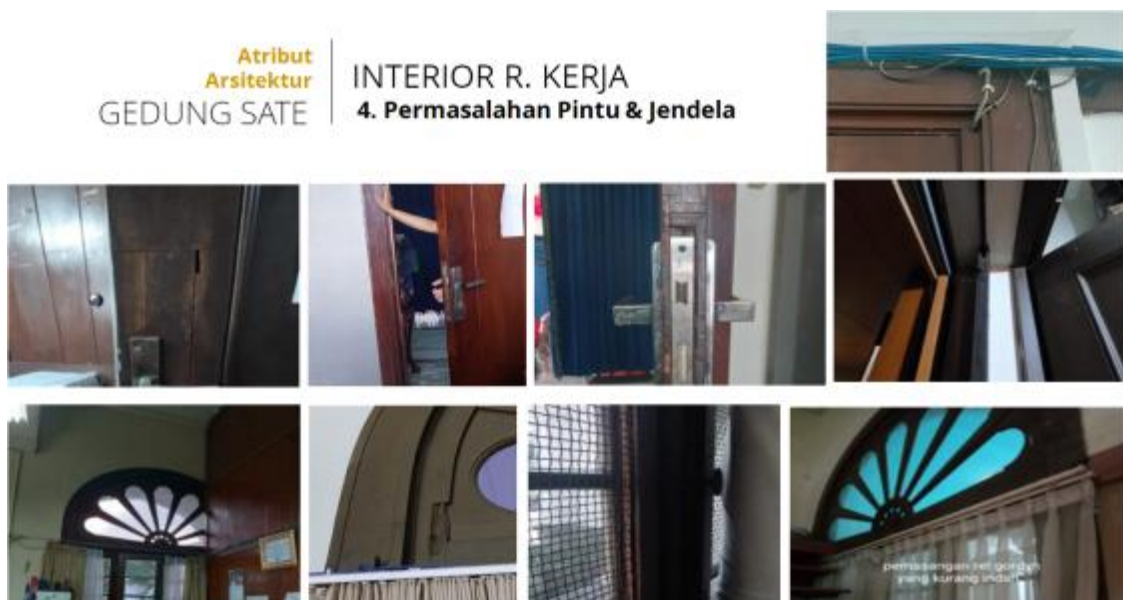
Berdasarkan hasil survey di lokasi, gambaran karakteristik permasalahan yang muncul pada atribut pintu & jendela pada Interior R. Kerja Gedung Sate dapat dilihat pada foto-foto berikut:

Tipikal Permasalahan Pada Atribut Pintu Jendela Interior Gedung Sate
