Laporan Penelitian

SIGNIFIKANSI
ATRIBUT PLAFON PADA INTERIOR
GEDUNG SATE PROVINSI JAWA BARAT

Program Studi Arsitektur
Fakultas Teknik Perencanaan dan Arsitektur
Universitas Winaya Mukti Bandung

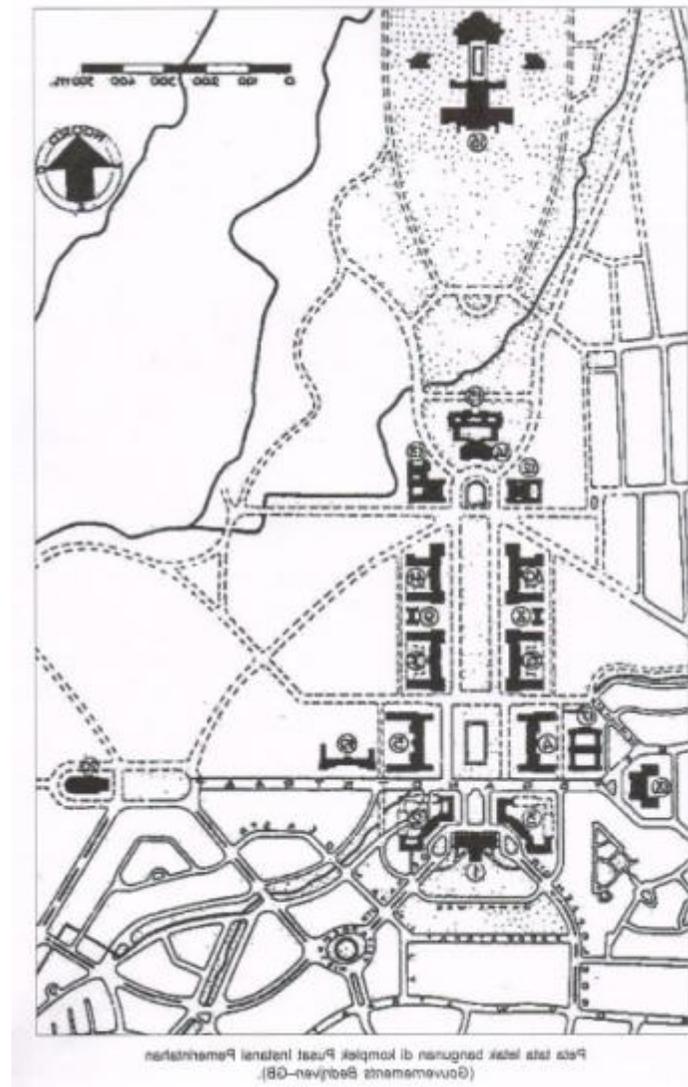
Gambar Rancangan Awal Kompleks Kantor Pemerintahan Hindia Belanda

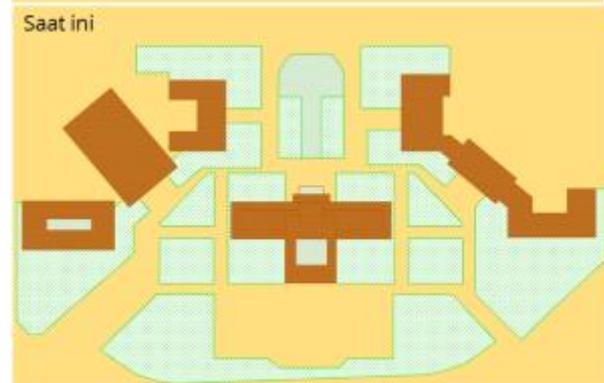
Sumber: Infografis Kompas, tahun 2014

Dari 20 bangunan yang direncanakan akan dibangun di kawasan pemerintahan Hindia Belanda, hanya 2 bangunan yang terealisasi terbangun pada periode 1920-1924. Didalam perkembangannya, sekitar tahun 1977 dibangun Gedung di Sisi Barat Gedung Sate dengan mengambil sedikit langgam arsitektur Gedung Sate. Bangunan ini didesain oleh Ir. Sudibyo dan diperuntukkan bagi pimpinan dan anggota DPRD Provinsi Jawa Barat.

Perkembangan Massa Bangunan Kawasan Gedung Sate

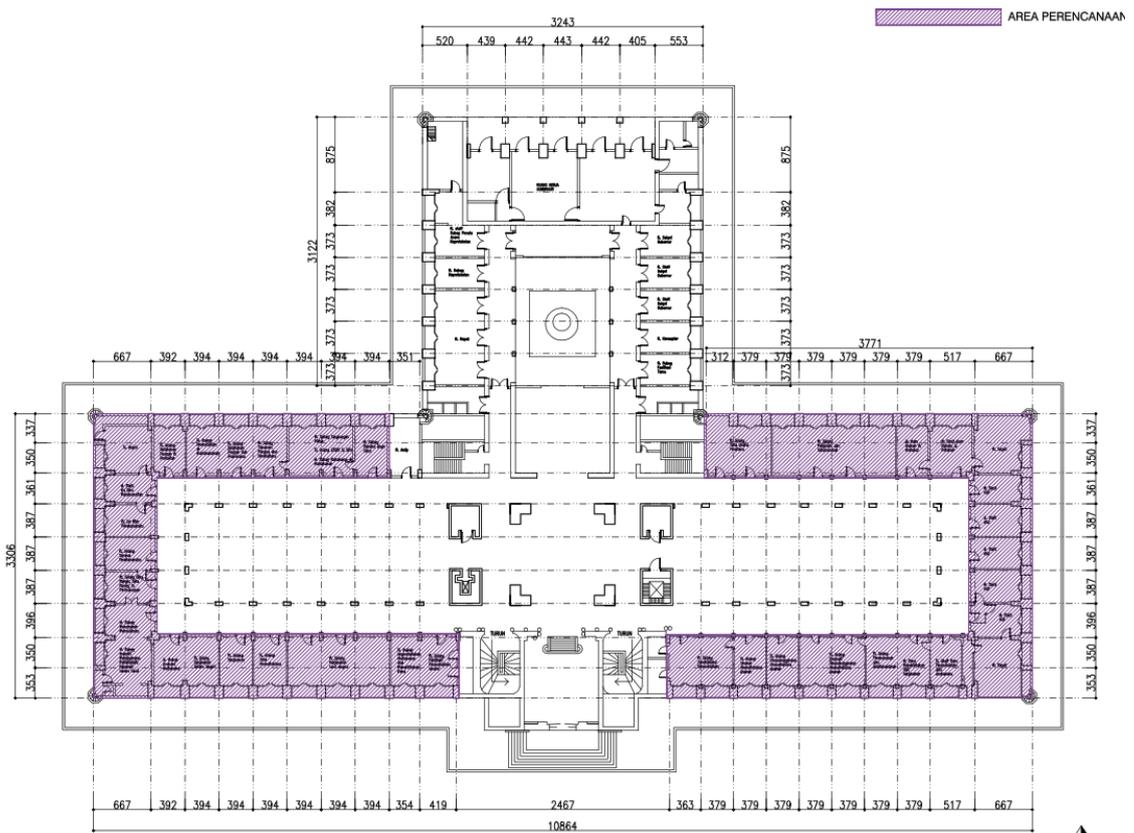
DENAH EKSISTING LANTAI 2 GEDUNG SATE

Adapun sebaran ruang-ruang amatan pada setiap lantai ini diilustrasikan pada gambar berikut ini.

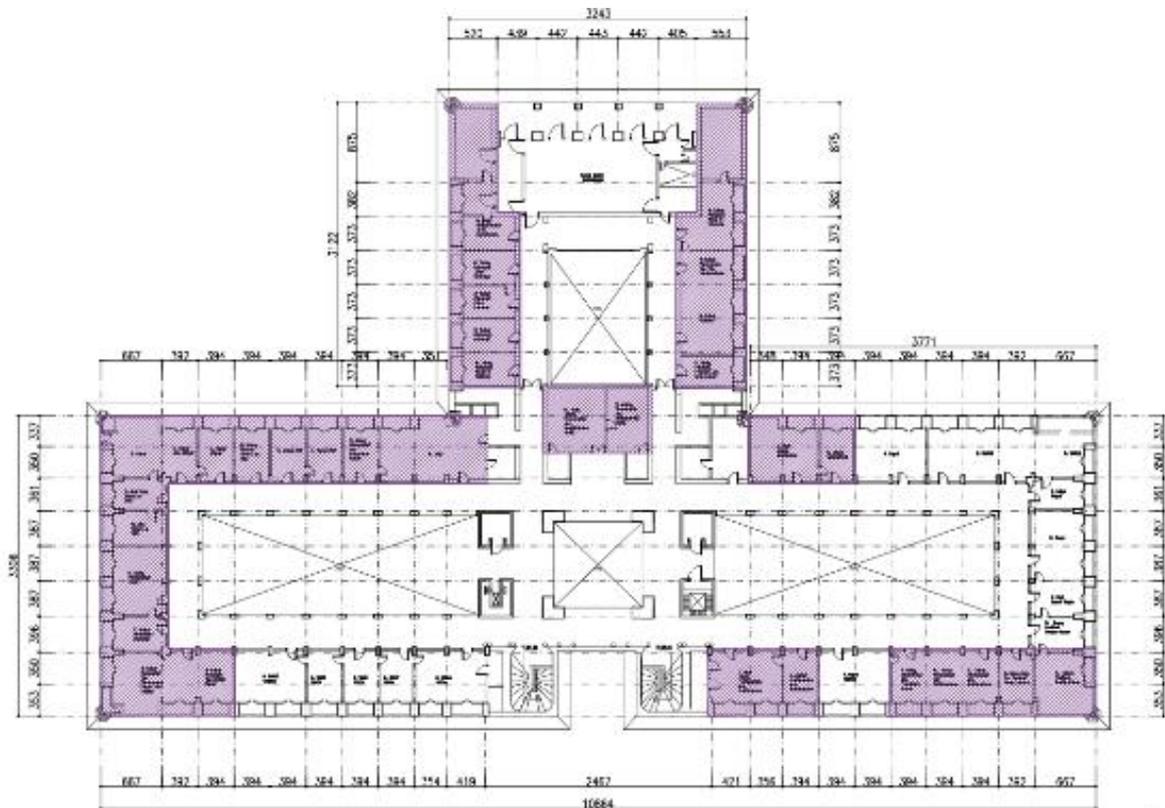
DENAH EKSTING LANTAI 3 GEDUNG SATE

Sejumlah ruang sebagai obyek pengamatan pada lantai tiga (3) sayap barat-selatan ini adalah sbb.:

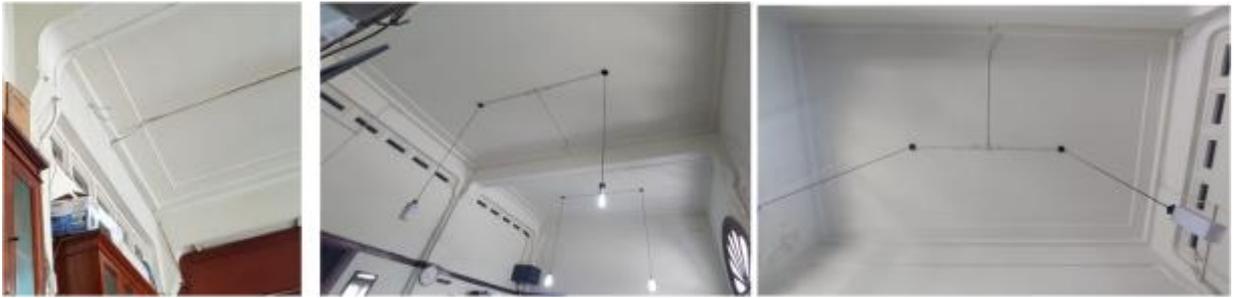
Berdasarkan observasi mendalam, teridentifikasi karakteristik atribut fisik dengan tingkat signifikansi utama pada plafond adalah detail profil plafond dan balok.

Profil Detail plafond dan balok dengan tingkat signifikansi Utama

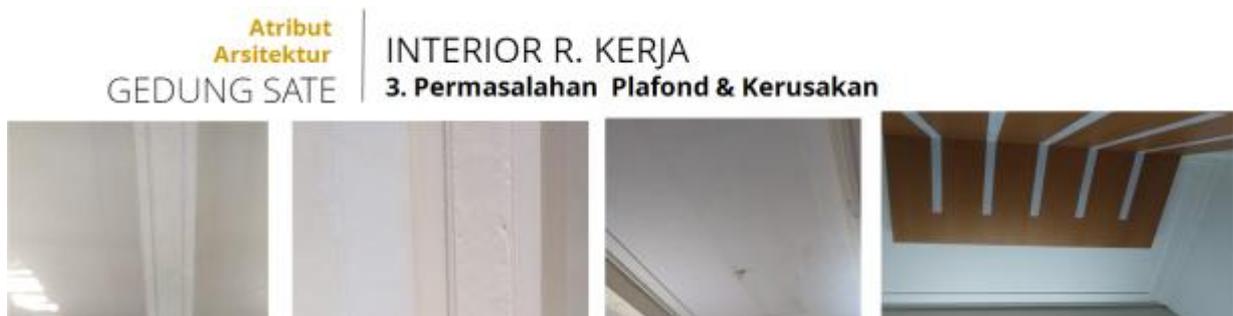
Sumber: Dokumentasi Tim Peneliti, 2023

Berdasarkan hasil survey di lokasi, gambaran karakteristik permasalahan yang muncul pada atribut plafond pada Interior R. Kerja Gedung Sate dapat dilihat pada foto-foto berikut

Tipikal Permasalahan Pada Atribut Plafond Interior Gedung Sate
