**REVITALISASI ALUN-ALUN KOTA KUALA TUNGKAL
SEBAGAI RUANG PUBLIK**

***REVITALIZATION OF KUALA TUNGKAL CITY SQUARE AS A
PUBLIC SPACE***

JURNAL

**PROGRAM STUDI PERENCANAAN WILAYAH DAN KOTA
FAKULTAS TEKNIK, PERENCANAAN, DAN ARSITEKTUR
UNIVERSITAS WINAYA MUKTI**

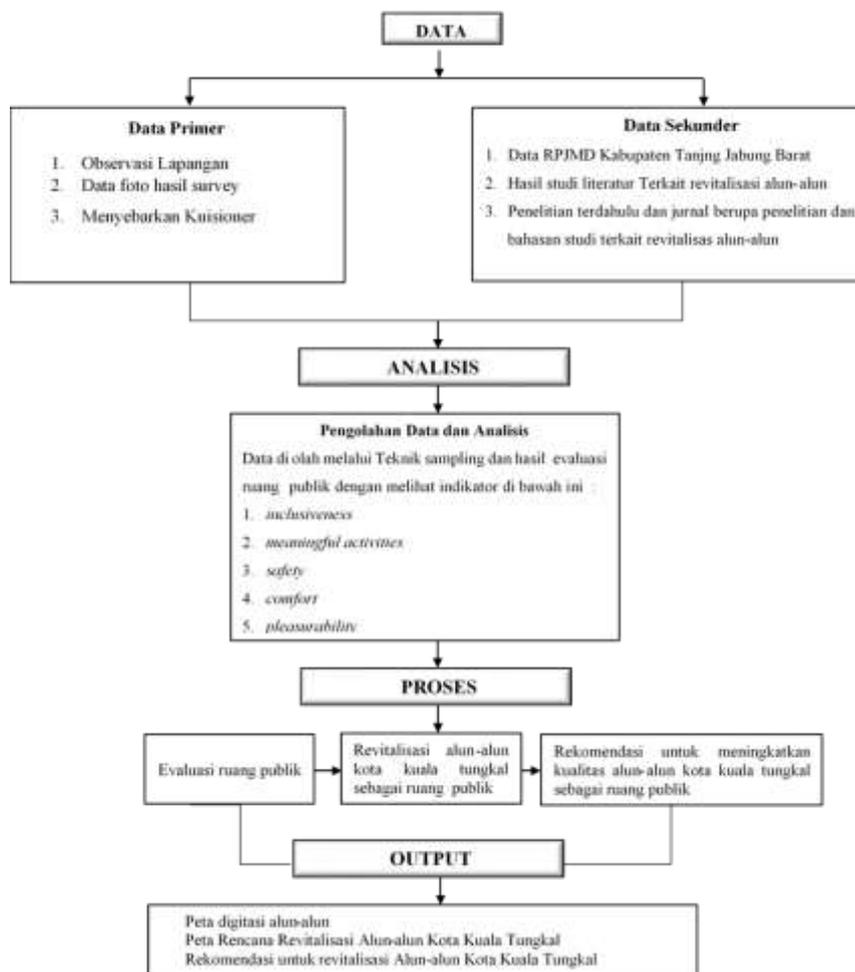
Gambar 1 Kerangka Analisis, 2023

Tahapan yang perlu dilakukan dapat dilihat lebih rinci pada kerangka analisis dibawah ini :

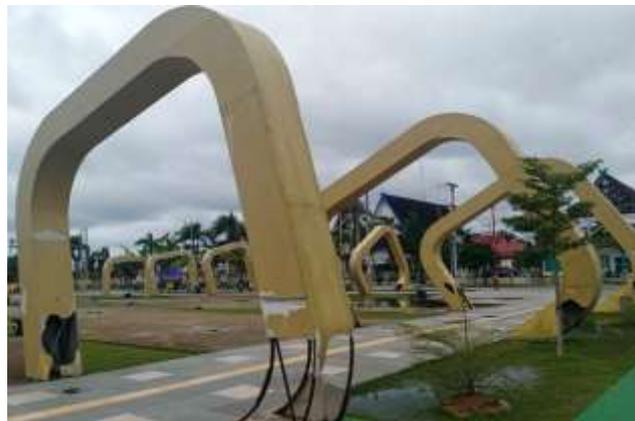
Gambar 3 Fasilitas Alun-alun yang Bolong

Diatas merupakan gambar salah satu fasilitas di Alun-alun, dengan kondisi bangunan yang sudah banyak mengalami kerusakan seperti banyaknya bolongan di bangunan nya.

serta adanya permasalahan pada ruang publik seperti kurangnya tempat sampah, kurangnya penerangan, adanya air menggenang akibat hujan, Terutama pada bagian cincin segiempat yang sudah banyak berlubang atau jebol, warna catnya juga sudah terlihat pudar. Studi kajian kualitas kawasan Alun-alun Kota Kuala Tungkal sebagai ruang publik ini akan membahas mengenai bagaimana kualitas ruang publik berdasarkan tanggapan reponden terhadap Alun-alun Kota Kuala Tungkal dari hasil reponden ini nantinya akan menjadi pertimbangan untuk rekomendasi peningkatan kualitas ruang publik di kawasan Alun-alun Kota Kuala Tungkal..

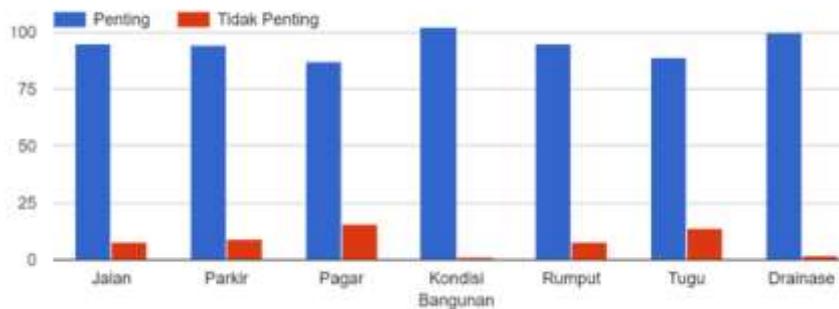
Gambar 4 Grafik Responden Terkait Kepentingan Fasilitas yang Perlu Diperbaiki

No.	Yang Perlu Diperbaiki	Jumlah		
		Penting	Tidak Penting	
1	Jalan	94	7	101
2	Parkir	93	8	101
3	Pagar	86	15	101
4	Kondisi Bangunan	101	0	101
5	Rumput	94	7	101
6	Tugu	88	13	101
7	Drainase	100	0	100

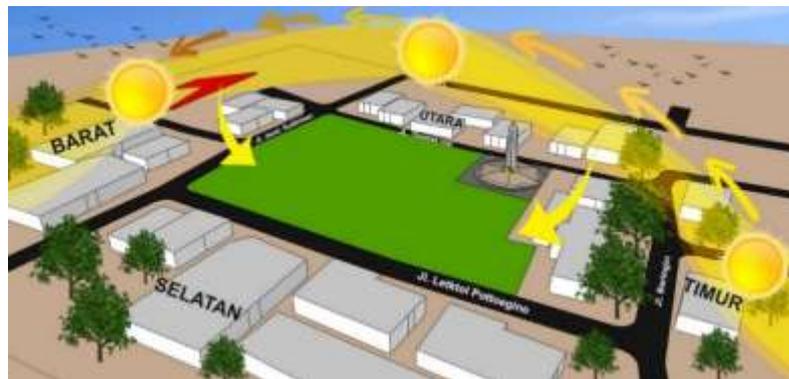
Gambar 5 Ilustrasi Analisis Cahaya Matahari

1. Analisis Cahaya Matahari, Dalam kondisi pagi hari, arah cahaya matahari naik dan terik dari sebelah arah tugu perjuangan, sedangkan pada sore hari arah cahaya matahari terik itu berasal dari arah Kawasan perdagangan dan area bermain

Cahaya matahari merupakan sumber daya alam yang dapat di manfaatkan sebagai pencayaan alami pada bangunan dan tapak, namun panas matahari berlebih juga dapat mengganggu kenyamanan pada bangunan dan tapak sehingga perlu adanya solusi untuk mereduksi panas matahari.

Beberapa cara untuk mereduksi panas matahari berlebih adalah sebagai berikut : penambahan vegetasi pada tapak dapat membantu meminimalisir panas matahari yang berlebihan dan dapat juga berpengaruh pada orientasi pergerakan

angin dimana vegetasi dapat memfilter pergerakan angin yang masuk ke area Alun-Alun.

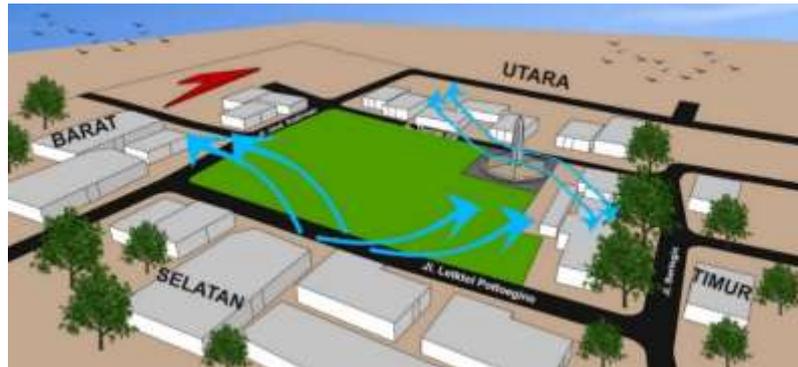
Gambar 6 Ilustrasi Analisis Arah Mata Angin

2. Analisis Arah Angin, untuk kondisi arah angin di Alun-alun Kota Kuala Tungkal, yang pertama arah angin dari sebelah selatan Alun-alun bersirkulasi kearah utara di sekitar Kawasan perdagangan dan area bermain

Angin bermanfaat untuk memberikan penghawaan alami yang sejuk sehingga memberikan kenyamanan bagi para pelaku dalam kawasan. Namun hembusan angin yang berlebih juga kurang baik karena dapat memberikan ketidaknyamanan didalamnya. sehingga dilakukan beberapa perlakuan diantaranya :

- a. Keberadaan pohon dalam site dapat mengurangi hembusan angin berlebih.
 - b. Memaksimalkan bukaan pada Kawasan guna memanfaatkan penghawaan alami
3. Analisis Kontur, dari peta kontur yang ada, terlihat bahwa di Alun-alun Kota Kuala Tungkal termasuk kawasan yang landai dikarenakan tingkat elevasi dengan nilai 0 dimana tidak ada perbedaan elevasi untuk wilayah Alun-alun itu sendiri. Sedangkan untuk kemiringannya yakni 2-5% untuk seluruh kawasan Alun-alun. Jika dilihat dari kemiringan kawasan Alun-alun tidak ada masalah yang signifikan
 4. Analisis Aliran Air, di Alun-alun Kota Kuala Tungkal, terdapat genangan air yang terjadi apabila turun hujan yakni di daerah selatan kawasan Alun-alun, dimana untuk aliran airnya hanya menggenangi kawasan tersebut, sehingga untuk arah aliran air di Alun-alun hanya disekitar kawasan selatan saja.

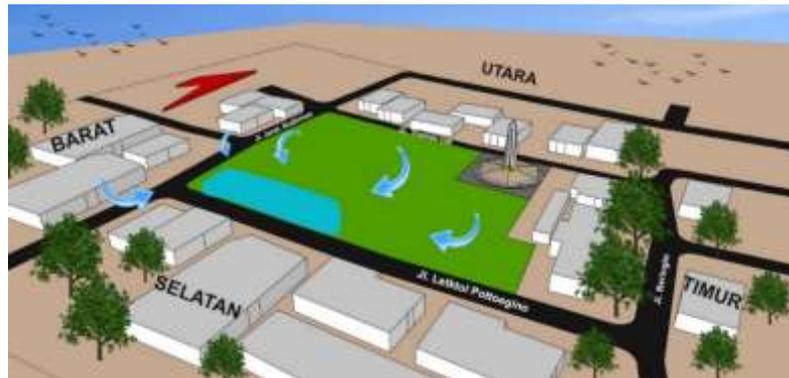
Gambar 7 Analisis Aliran Air

Aliran air yang berkumpul dalam suatu kawasan membuat suatu genangan karena kurangnya resapan tanah, akibat beberapa faktor baik alami dan buatan, sehingga perlu dilakukan beberapa tindakan diantaranya :

- Drainase dan Utilitas perkotaan yang di manfaatkan
- Pembuatan drainase dan resapan di titik area sering terjadi genangan di lokasi Alun-alun Kota Kuala Tungkal

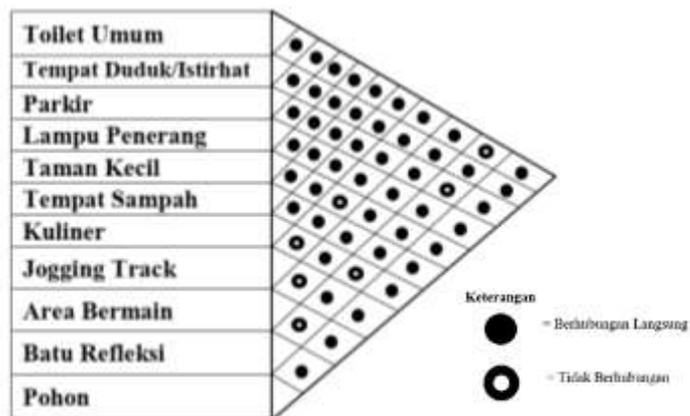
Gambar 8 Hubungan Fungsional

5. Hubungan fungsional adalah hubungan yang didasarkan pada fungsi masing masing yang saling mempengaruhi dan saling bergantung antara satu dengan yang lain.

Dari diagram ini dapat disimpulkan bahwa hubungan fungsional yang berhubungan langsung yaitu taman kecil, tempat duduk/istirahat, tempat sampah, parkir, lampu penerang, pohon. Sedangkan yang tidak berhubungan langsung itu adalah kuliner, toilet umum, area bermain, batu refleksi, dan jogging track

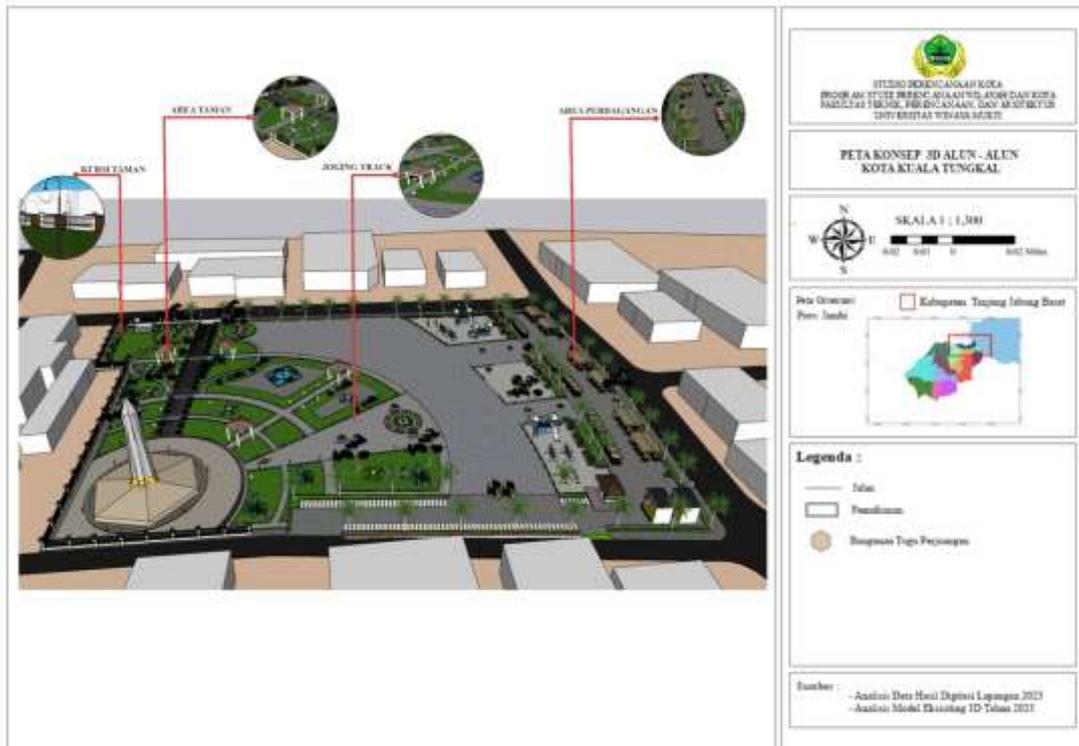
Gambar 9 Konsep 3D Alun-alun Kota Kuala Tungkal

Dari hasil analisis yang dilakukan, mengacu pada hasil tabulasi kuisioner, analisis site dan melihat hubungan fungsional, peneliti membuat gambaran tentang rencana untuk Alun-alun Kota Kuala Tungkal terkait dengan hasil seperti dibawah ini
