Laporan
Pengabdian Kepada Masyarakat

**ASESMEN KONDISI FISIK
RUMAH NEGARA GOL. 1
MESS BIRO UMUM
PROVINSI JAWA BARAT**

Program Studi Arsitektur
Fakultas Teknik Perencanaan dan Arsitektur
Universitas Winaya Mukti Bandung

Semester Ganjil
2023

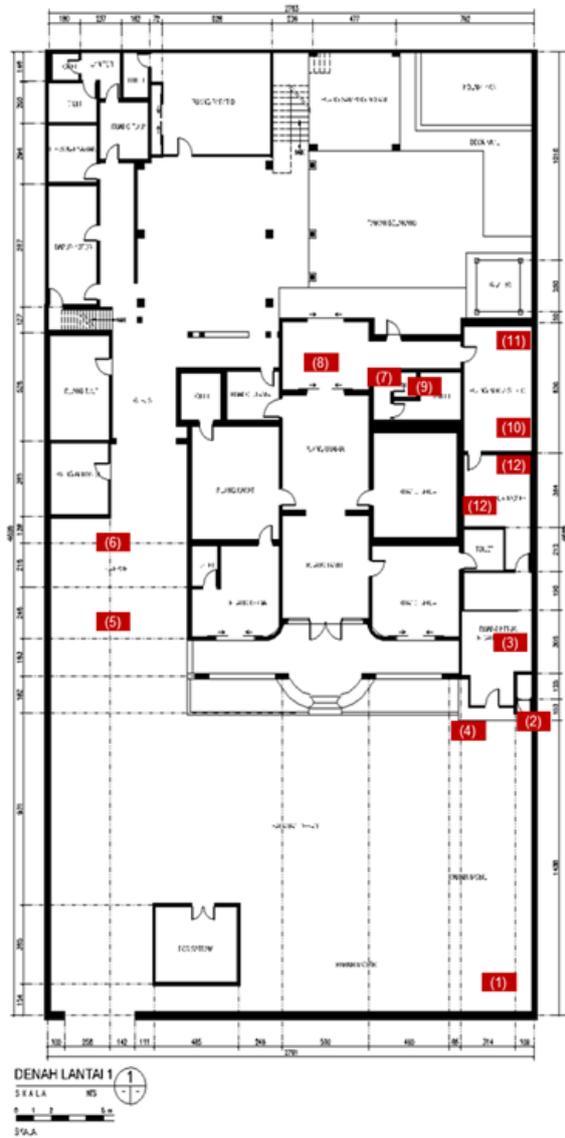
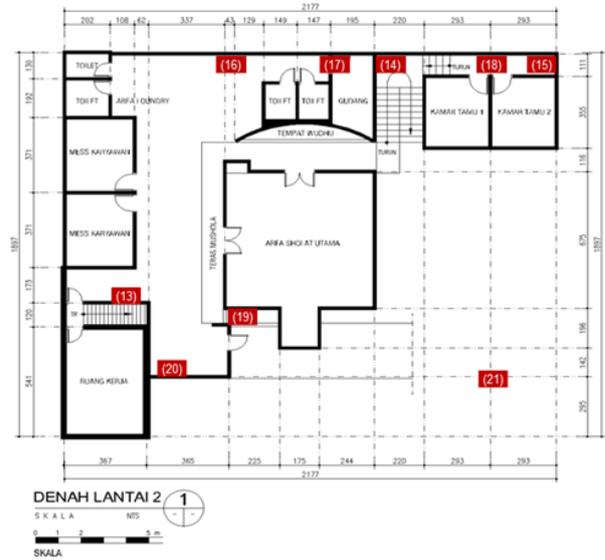
Sebaran Lokasi Titik Kerusakan Pada BG Rumah Negara Gol.1 Mess Biro Umum Provinsi Jawa Barat

Berdasarkan pengamatan secara mendalam di lokasi, berikut adalah gambar permasalahan fisik dengan sebaran titik lokasinya di Bangunan Rumah Negara Gol.1 Mess Biro Umum ini.

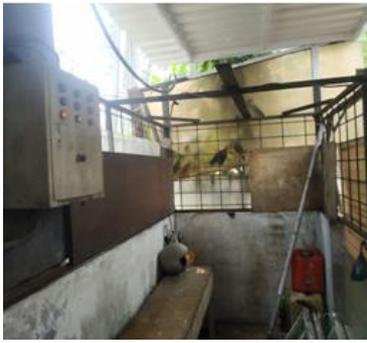
Gambar 1

KOMPONEN	NAMA RUANG (KODE)	LOKASI	MASALAH	RENCANA
Ruangan	Diluar ruang (1)	Halaman depan	Kurang memadai bagi tempat penyimpanan dan genset	Menyediakan tempat yang memadai bagi penyimpanan
Talang air	Toilet luar (2)	Halaman depan	Tidak ada talang dan tepat di atas pintu toilet	Menambahkan talang sesuai kebutuhan di tempat
Dinding	Ruang kerja bidang hukum (3)	LT.1	Rembesan air menyebabkan kelembaban pada dinding dan cat terkelupas	Perbaiki kualitas plester dan aci serta pengecatan waterproofing
Talang air	Diluar ruang (4)	Parkiran mobil	perpecahan di talang air	Penggantian talang air
Asbes	Diluar ruang (5)	Parkiran mobil	Keretakan pada asbes menyebabkan kebocoran di carport	Pemeriksaan dan penggantian asbes
Talang air	Diluar ruang (6)	Depan ruang farmasi	Posisi Talang air terlalu kedalam dan air tidak masuk ketalang air	Memajukan talang air agar terlihat pas dengan jatuhnya air hujan
kusen	Didalam ruangan (7)	Toilet LT.1	pelapukan pada kusen	Perbaiki kepada kusen

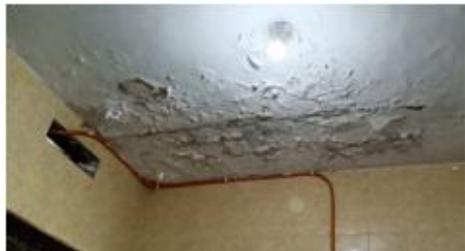
Gambar 8

plafon	Didalam ruangan (8)	Toilet LT.1	Rembesan pada plafon	Pengecatan waterproofing
plafon	Didalam ruangan (9)	Toilet LT.1	Rembesan pada plafon	Pengecatan waterproofing
dinding	Didalam ruangan (10)	R. kerja S.I.P.D LT.1	keretakan pada dinding	Pengacian ulang
plafon	Didalam ruangan (11)	R. kerja S.I.P.D LT.	keretakan pada plafon	Pendempulan plafon dengan compound
plafon	Didalam ruangan (12)	R. kerja S.I.P.D LT.	keretakan pada plafon	Pendempulan plafon dengan compound
plafon	Didalam ruangan (13)	Lantai 2	Rembesan air mengakibatkan pelapukan pada plafon	Pengecatan waterproofing
plafon	Didalam ruangan (14)	Lantai 2	keretakan pada plafon	Pendempulan plafon dengan compound
plafon	Didalam ruangan (15)	Lantai 2	keretakan pada plafon	Pendempulan plafond dengan compound
teras	Didalam ruangan (16)	Lantai 2	Aliran air terlalu kecil	Pembesaran aliran air
kusen	Didalam ruangan (17)	Lantai 2	Terjadi pelapukan pada kusen	Perbaiki pada kusen

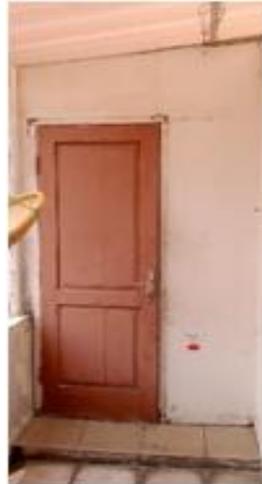
Gambar 18

lantai	Didalam ruangan (18)	Lantai 2	Lantai nya terkelupas	Perbaiki pada lantai
Aliran air	Didalam ruangan (19)	Lantai 2	Keretakan pada talang air	Penggantian talang air
Aliran air	Didalam ruangan (20)	Lantai 2	Keretakan pada talang air	Penggantian talang air
Dak beton	Diluar ruangan (21)	Lantai 2	Terjadi penampungan air dan bisa meluap ke dalam ruangan yang ada dibawahnya	Menyediakan saluran air agar tidak menjadi genang
