Laporan  
**Pengabdian Kepada Masyarakat**

# **ASESMEN KONDISI FISIK KANTOR DHARMA WANITA** PROVINSI JAWA BARAT

Program Studi Arsitektur  
Fakultas Teknik Perencanaan dan Arsitektur  
Universitas Winaya Mukti Bandung

Kegiatan : Asesmen Kondisi Fisik Kantor Dharma Wanita Provinsi Jawa Barat  
Lokasi : Jl. Tamansari No. 57 Kora Bandung

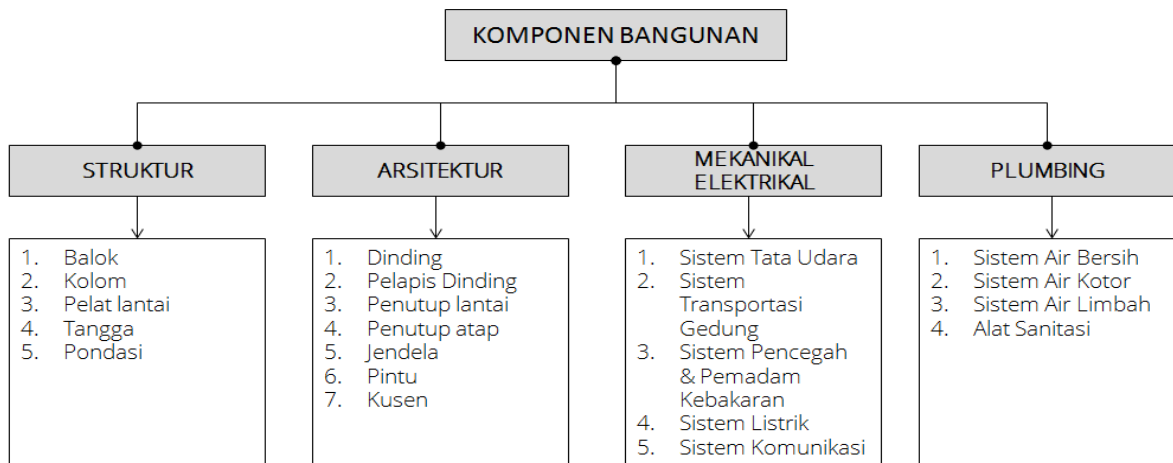
Berdasarkan Peraturan Menteri Pekerjaan Umum Nomor: 29/PRT/M/2006, fungsi bangunan gedung dapat dikelompokkan dalam fungsi hunian, fungsi keagamaan, fungsi usaha, fungsi sosial dan budaya, dan fungsi khusus. Menurut Peraturan Menteri PUPR No. 24 tahun 2008, tersurat komponen Bangunan Gedung terdiri dari Komponen Struktur, Arsitektur, Mekanikal Elektrikal dan Plumbing sebagaimana yang tergambar dalam diagram berikut ini.

#### Komponen Bangunan Gedung

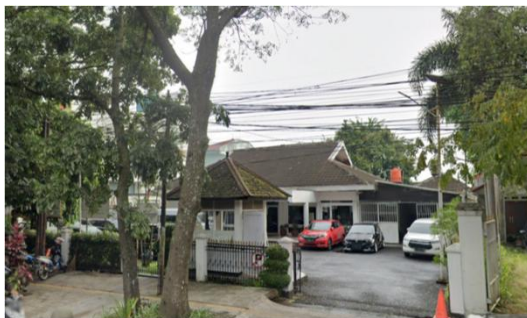
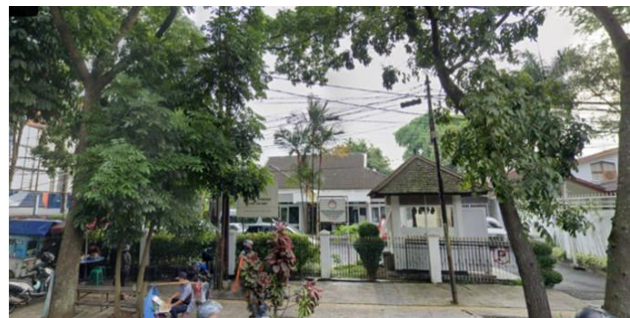
Dokumentasi Kondisi Fisik Eksterior Kantor Darma Wanita Provinsi, Bandung  
Sumber : Konsultan 2023
