STUDI TEKNIS PENGEMBANGAN GEDUNG SATE

Bandung, Juli 2024

Tim Penelitian
Program Studi Arsitektur
Fakultas Teknik Perencanaan dan Arsitektur
Universitas Winaya Mukti Bandung

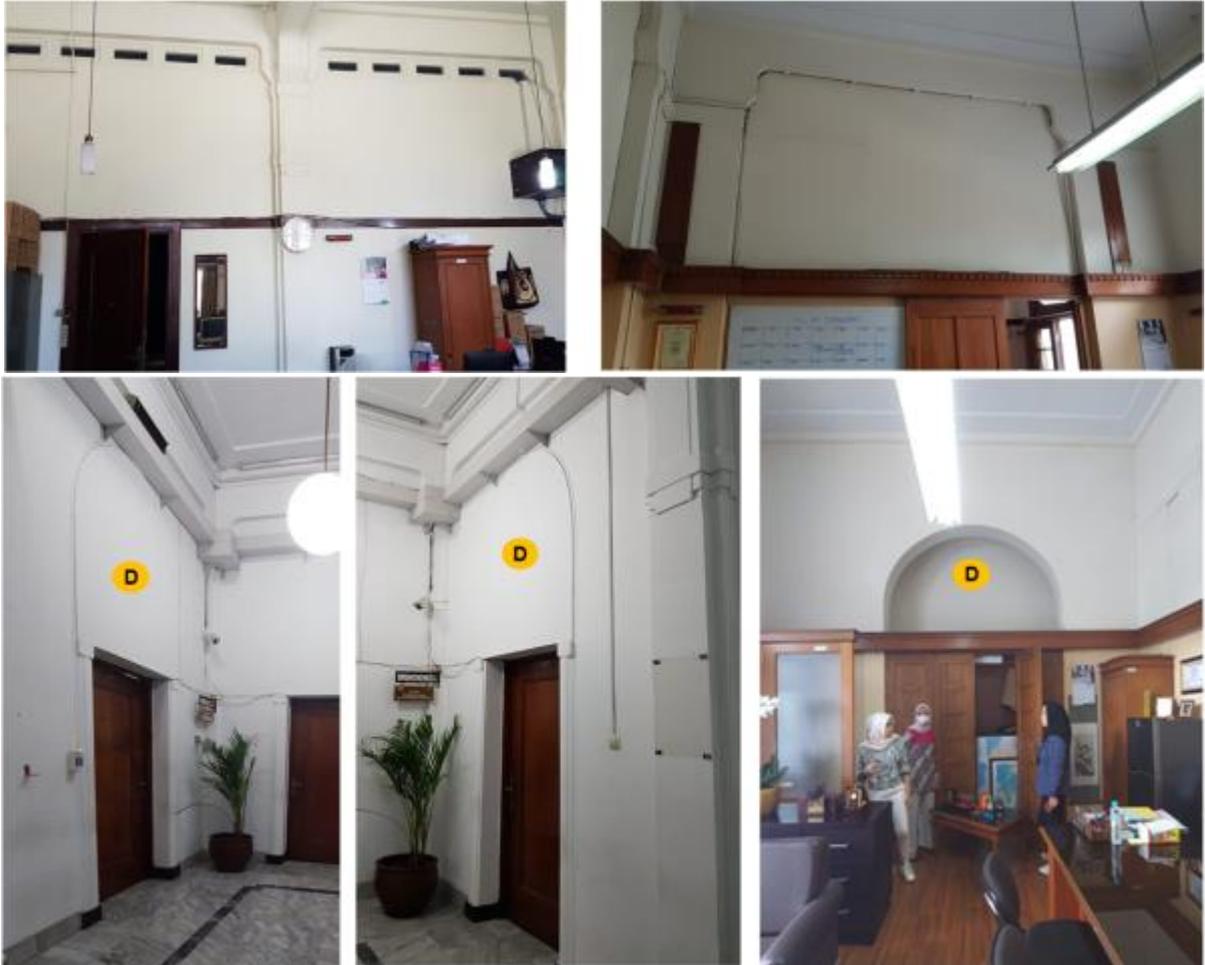
Berdasarkan observasi mendalam, teridentifikasi karakteristik atribut fisik dengan tingkat signifikansi utama pada dinding interior dalam hal ini R. Kerja Gedung Sate adalah Profil dinding, profil kolom dan ventilasi rooster. Sementara atribut lainnya sifatnya pendukung dan no pendukung.

Profil Dinding, Kolom -Ventilasi Rooster Dengan Tingkat Sigfikansi Utama

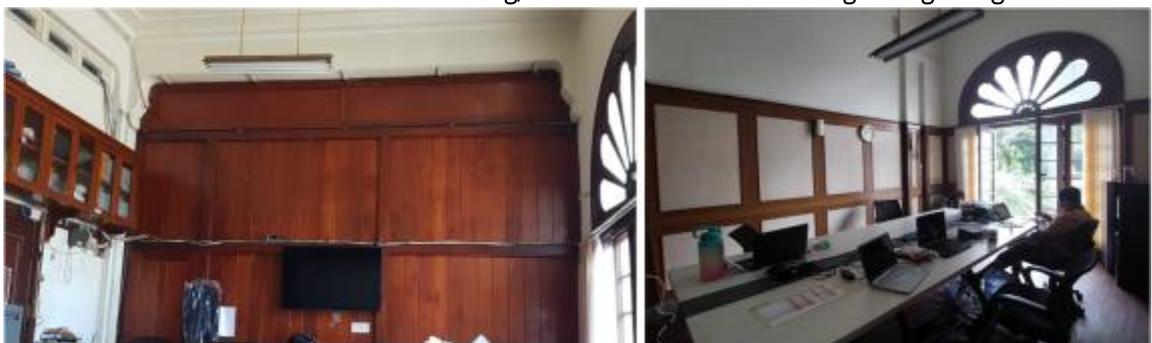
Profil Partisi, List Dinding Wallpaper dengan Tingkat Signifikansi Non Pendukung

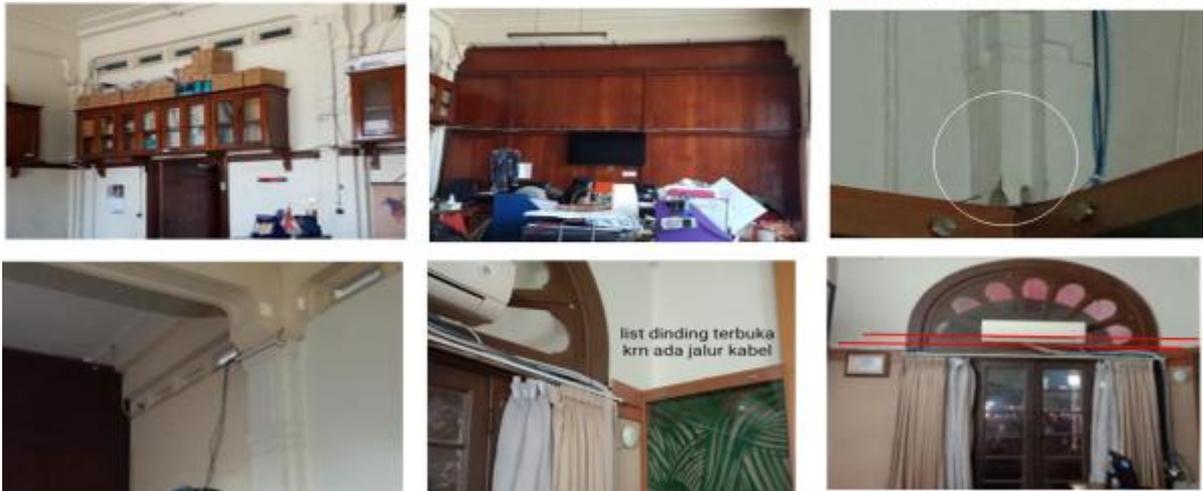
Atribut
 Arsitektur
GEDUNG SATE | **INTERIOR R. KERJA**
1. Permasalahan Dinding

Berdasarkan hasil survey di lokasi, gambaran karakteristik permasalahan yang muncul pada atribut dinding di Interior R. Kerja Gedung Sate dapat dilihat pada foto-foto berikut

Tipikal Permasalahan Pada Atribut Dinding Interior Gedung Sate

SUB ATRIBUT	KATEGORI SUB ATRIBUT	TIPIKAL KERUSAKAN	TINGKAT KERUSAKAN
Plester	Pendukung	Retak Rambut Plester rompal	Ringan
Cat	Pendukung	Cat bruntusan Cat mengelupas Perbedaan tone warna cat beda	Sedang
Wallpaper	Non Pendukung	Warna pudar, robek, tergores	Ringan - Sedang
List Dinding	Non Pendukung	Ketinggian list berbeda dalam 1 bidang yang sama List terbuka karena jalur kabel	Ringan
Partisi Kayu	Non Pendukung	Partisi tidak full dinding → dapat dibongkar Tinggi Partisi full s/d ke balok Jalur kabel melintang bidang partisi	Ringan
Kabinet Dinding	Non Pendukung	Penempatan kabinet yang tidak tepat Kapasitas Kabinet overload	Ringan
Rooster	Utama	Dijadikan jalur lintasan kabel	Ringan

Sub Atribut	Tipikal Kerusakan	Penyebab	Penanganan
Plester	<ol style="list-style-type: none"> 1. Retak Rambut 2. Plester rompal 	kapilarisasi air tanah acian tidak sempurna	<ol style="list-style-type: none"> 1. Teliti plester asli 2. Instalasi water capillary breaker 3. Plester kembali
Cat	<ol style="list-style-type: none"> 1. Cat bruntusan 2. Cat mengelupas 3. Perbedaan tone warna cat beda 	Kelembapan ruang	<ol style="list-style-type: none"> 1. Rekayasa temperatur dan sirkulasi udara 2. Gunakan cat waterbase
Wallpaper	Warna pudar, robek, tergores	Usia material	Penggantian wallpaper
List Dinding	<ol style="list-style-type: none"> 1. Ketinggian list berbeda dalam 1 bidang yang sama 2. List terbuka karena jalur kabel 	Kurang perencanaan diawal dan penyesuain terhadap kebutuhan baru	Penyesuaian kembali ketinggian list
Partisi Kayu	<ol style="list-style-type: none"> 1. Partisi tidak full dinding dapat dibongkar 2. Tinggi Partisi full s/d ke 	Kebutuhan fungsi ruang baru	Pembongkaran partisi agar sesuai konteks BGCB

Sub Atribut	Tipikal Kerusakan	Penyebab	Penanganan
	balok 3. Jalur kabel melintang bidang partisi		
Kabinet Dinding	1. Penempatan kabinet yang tidak tepat 2. Kapasitas Kabinet overload	Kebutuhan ruang penyimpanan meningkat	Desain & penataan ulang kabinet penyimpanan

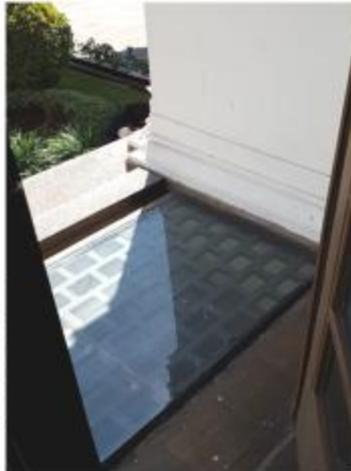
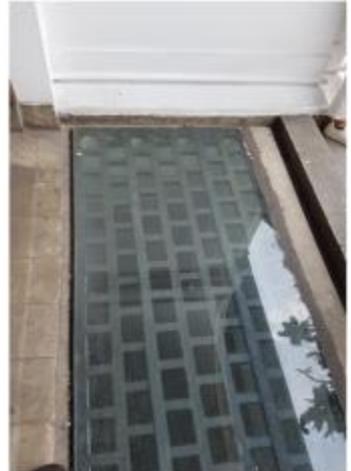
Kaca Prisma Lt. Eksterior

Produksi
Maclean & Co Markers Glasgow
(Pabrik Besi Baja
di Kota Glasgow Skotlandia).
Kaca Sejenis Terpasang pada trotoar
kota Edinburgh, Skotlandia abad 19-20.
Sebagai penerangan
R. Penyimpanan Anggur di Bawah Tanah

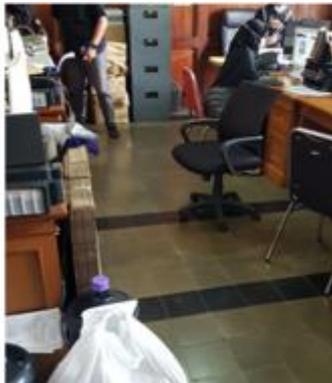
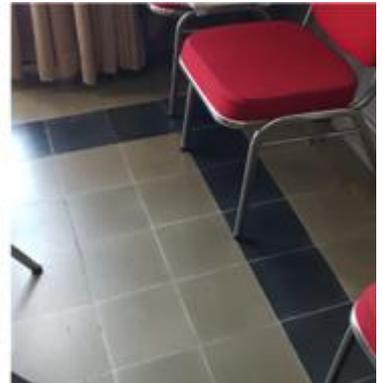
R. Kerja Lt. 1
Tipikal Lantai Ubin

Jenis Ubin 20x20
Border : Ubin Hitam
Pengisi : Ubin Abu

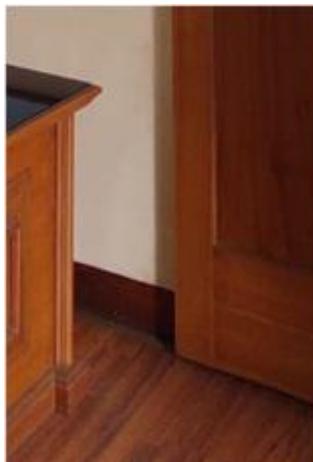
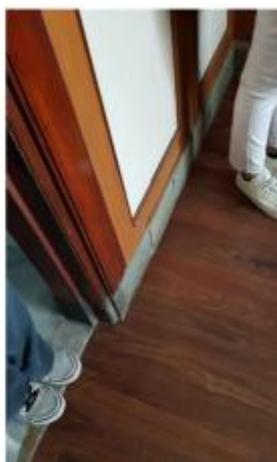
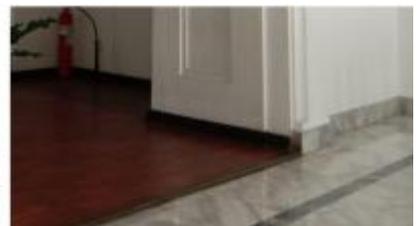
Profil Plin lantai, Laminated Floor Tingkat Signifikansi Pendukung & Non Pendukung

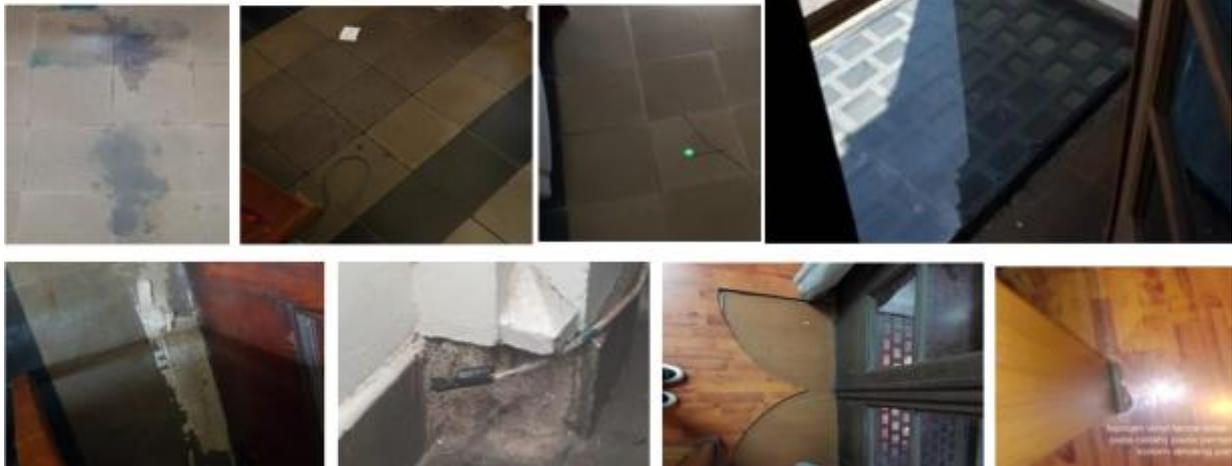
Atribut
 Arsitektur
GEDUNG SATE | **INTERIOR R. KERJA**
2. Permasalahan Lantai

Tipikal Permasalahan Pada Atribut Lantai Interior Gedung Sate

SUB ATRIBUT	KATEGORI SUB ATRIBUT	TIPIKAL KERUSAKAN	TINGKAT KERUSAKAN
Lantai Kaca Prisma	Utama	1. Retak pada beberapa bagian 2. Besi rangka kaca berkarat	Ringan- Sedang
Tegel	Utama	1. Bercak tumpahan tinta 2. Retak Pecah - Lubang 3. Warna berbeda Abu tua-muda 4. Di lantai peralihan ada bekas spons seperti landasan lantai laminate kayu	Ringan -Sedang
Plin	Pendukung	1. Pecah - lepas 2. Pemasangan tidak tepat 3. Beda material (tegel - batu) → beda ketinggian	Ringan Sedang
Laminated Floor	Non Pendukung	1. Covering tidak sempurna di area pertemuan → celah 2. Beda material & elevasi pada area pintu 3. Cacat - tergores	Ringan - Sedang

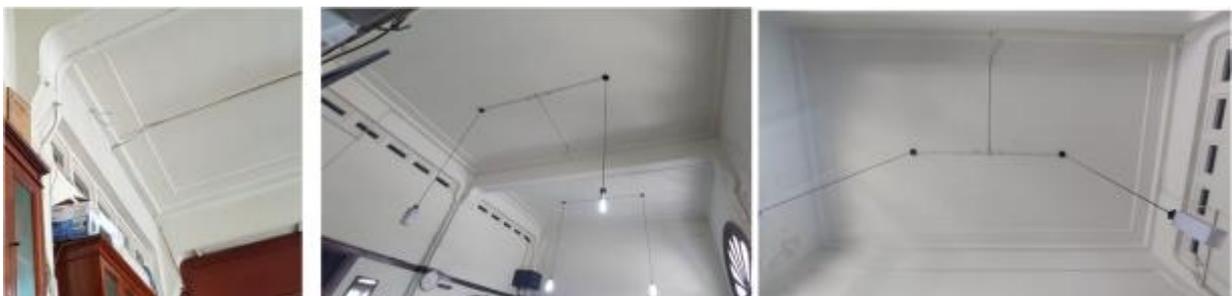
Berdasarkan observasi mendalam, teridentifikasi karakteristik atribut fisik dengan tingkat signifikansi utama pada plafond adalah detail profil plafond dan balok.

Profil Detail plafond dan balok dengan tingkat signifikansi Utama

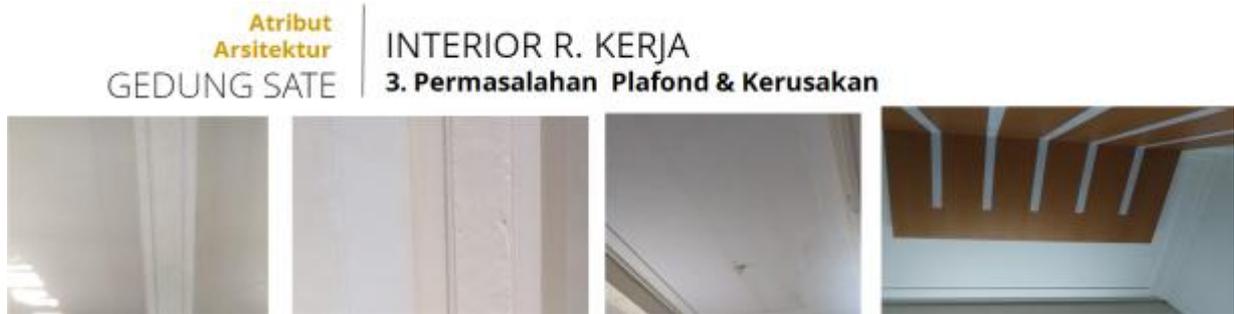
Tipikal Permasalahan Pada Atribut Plafond Interior Gedung Sate

SUB ATRIBUT	KATEGORI SUB ATRIBUT	TIPIKAL KERUSAKAN	TINGKAT KERUSAKAN
Cat	Pendukung	Menguning - lembab - menggelembung	Ringan
Backdrop	Non Pendukung	Backdrop menutup sebagian plafond	Ringan
Titik lampu & instalasi	Pendukung	Tidak berfungsi/iddle	Ringan

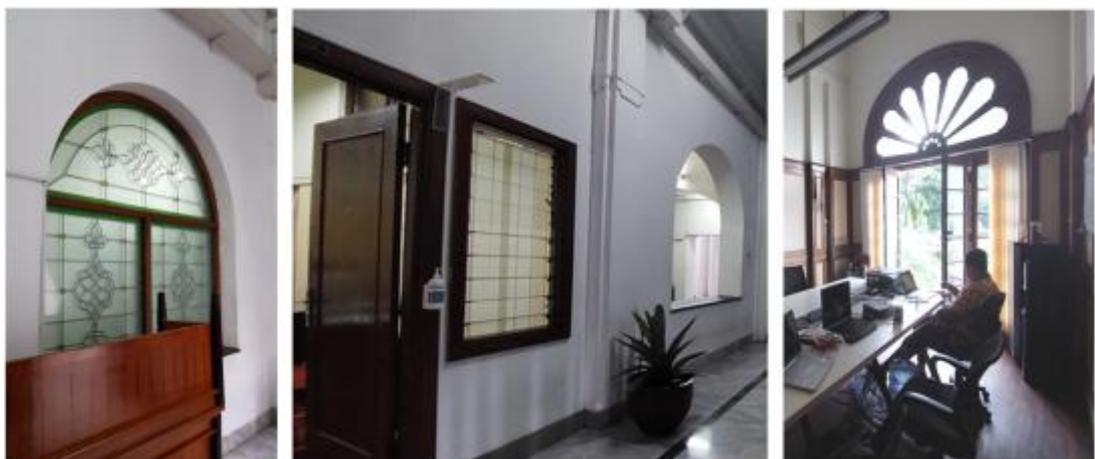
Berdasarkan observasi mendalam, teridentifikasi karakteristik atribut fisik dengan tingkat signifikansi utama pada pintu dan jendela adalah model jendela lengkung dengan kaca patri, Kusen jendela berbentuk lengkung gaya Moore Spanyol

Profil Detail Jendela Lengkung Berkaca Patri & Jendela Moore Spanyol Dengan Tingkat Signifikansi Utama

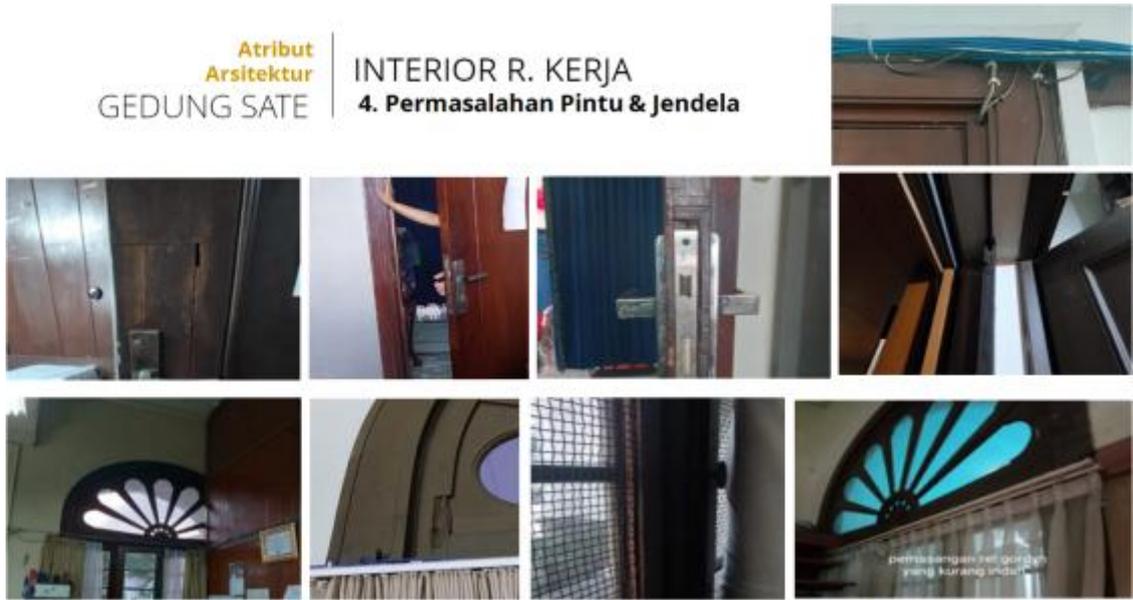
Atribut
 Arsitektur
GEDUNG SATE | **INTERIOR R. KERJA**
4. Permasalahan Pintu & Jendela

Tipikal Permasalahan Pada Atribut Pintu & Jendela Interior Gedung Sate

SUB ATRIBUT	KATEGORI ATRIBUT	TIPIKAL KERUSAKAN	TINGKAT KERUSAKAN
Daun Pintu	Utama	1. Retak - bercak cat - lapisan tepi pintu terkikis 2. Dipasang cermin - dilubangi untuk kabel 3. Tinggi pintu lebih kecil dari tinggi kusen → celah 4. Sambungan kayu di bagian handle pintu	Ringan- Sedang
Kusen	Utama	Terkikis - kusam - cat terkelupas	Ringan
Handle	Pendukung	1. Jenis Handle pintu masuk dan samping berbeda 2. Bekas ukuran handle pintu yg lama	Ringan
Slot Pintu	Non Pendukung	Slot kunci pintu ditambahkan	Ringan
Pintu berlapis	Non Pendukung	3 lapis : geser kayu, geser besi, pintu kayu eksisting	Ringan
Daun Jendela	Utama	Kusam - retak kayu	Ringan
	Utama	Tertutup oleh dinding partisi	Ringan
Rel Gordyn	Non Pendukung	Pemasangan tidak tepat/ & terekspose	Ringan
Ram Kawat	Non Pendukung	Tambahan Ram kawat di beberapa jendela	Ringan
Kaca Jendela	Pendukung	Retak kaca	Ringan

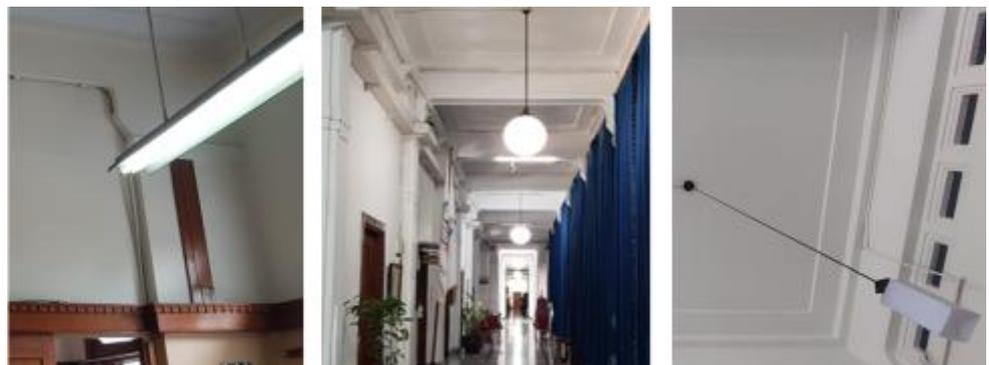
Berdasarkan observasi mendalam, teridentifikasi karakteristik atribut fisik pada atribut MEP adalah tipe armature lampu gantung dengan tingkat signifikansi pendukung.

Profil Tipe Armatur Lampu Gantung Dengan Tingkat Signifikansi Pendukung

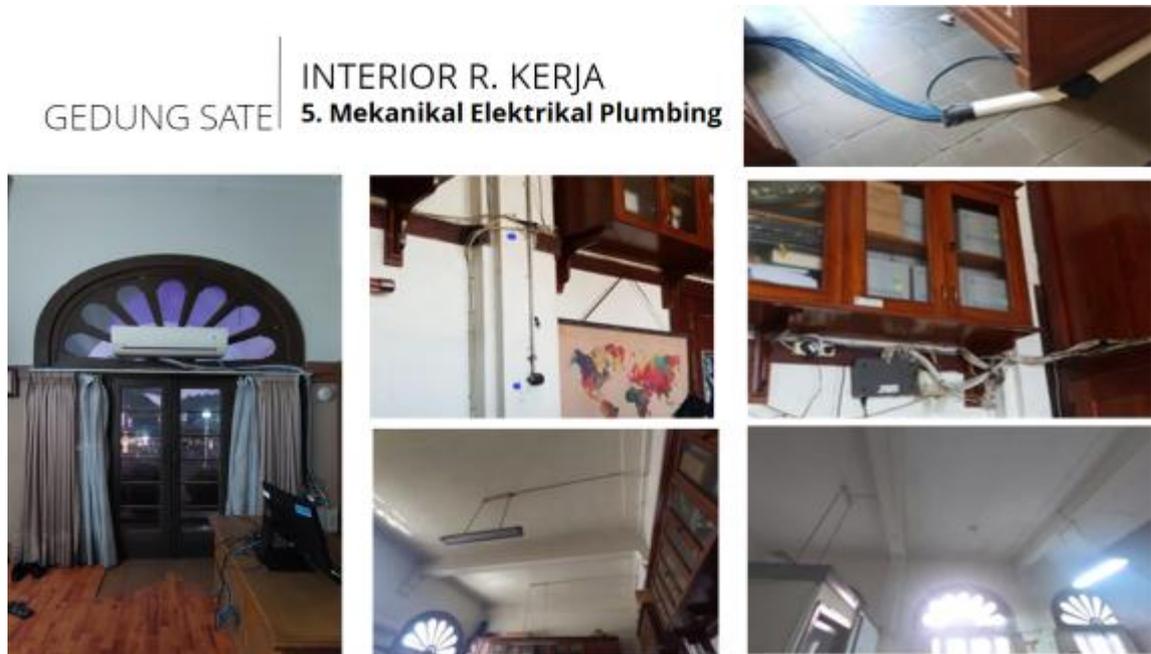
Tipikal Permasalahan Pada Atribut Mekanikal Elektrikal pada Interior Gedung Sate

SUB ATRIBUT	KATEGORI ATRIBUT	TIPIKAL KERUSAKAN	TINGKAT KERUSAKAN
Kabel LAN	Non Pendukung	Terexpose diatas lantai	Ringan
AC	Non Pendukung	Perletakan di tengah jendela → mengganggu estetika bentuk jendela Mooy	Ringan
Kabel & Jalurnya	Non Pendukung	Kabel Terekspos / dalam Pipa Kabel Pemasangan tidak rapi Pipa Listrik tidak terpakai tetap terpasang	Ringan – Sedang
Jenis Armatur Lampu	Pendukung	Armatur lampu gantung tidak sama dalam 1 ruang	Ringan
Posisi/penempatan titik lampu	Non Pendukung	Penempatan lampu tidak di setiap bidang plafon (1 di plafon, 1 di balok)	Ringan

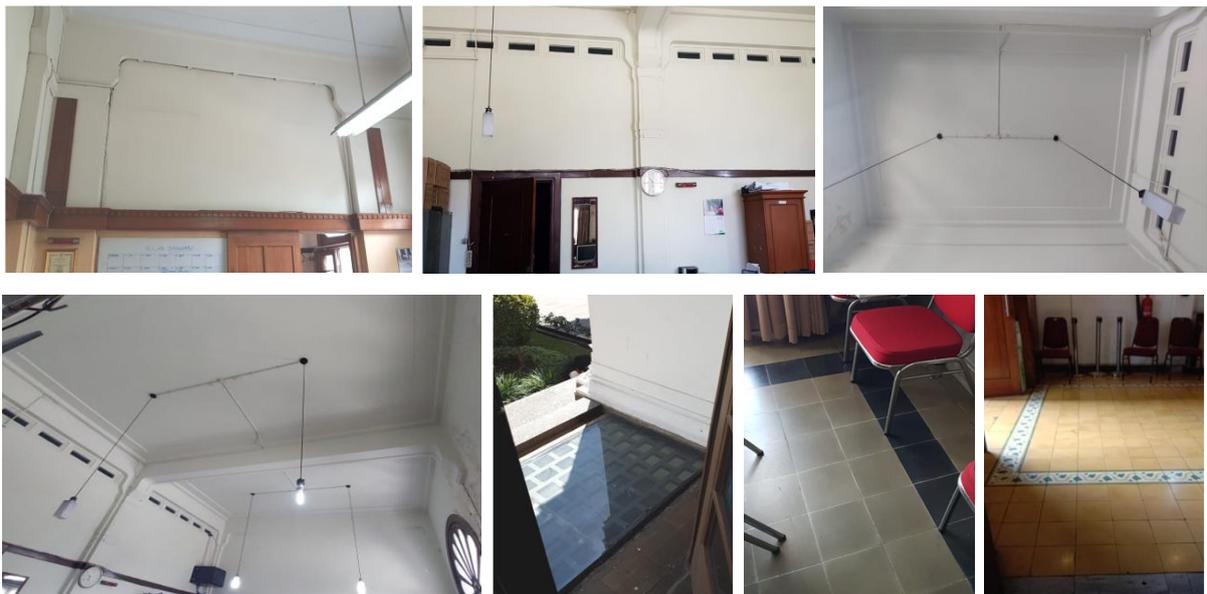
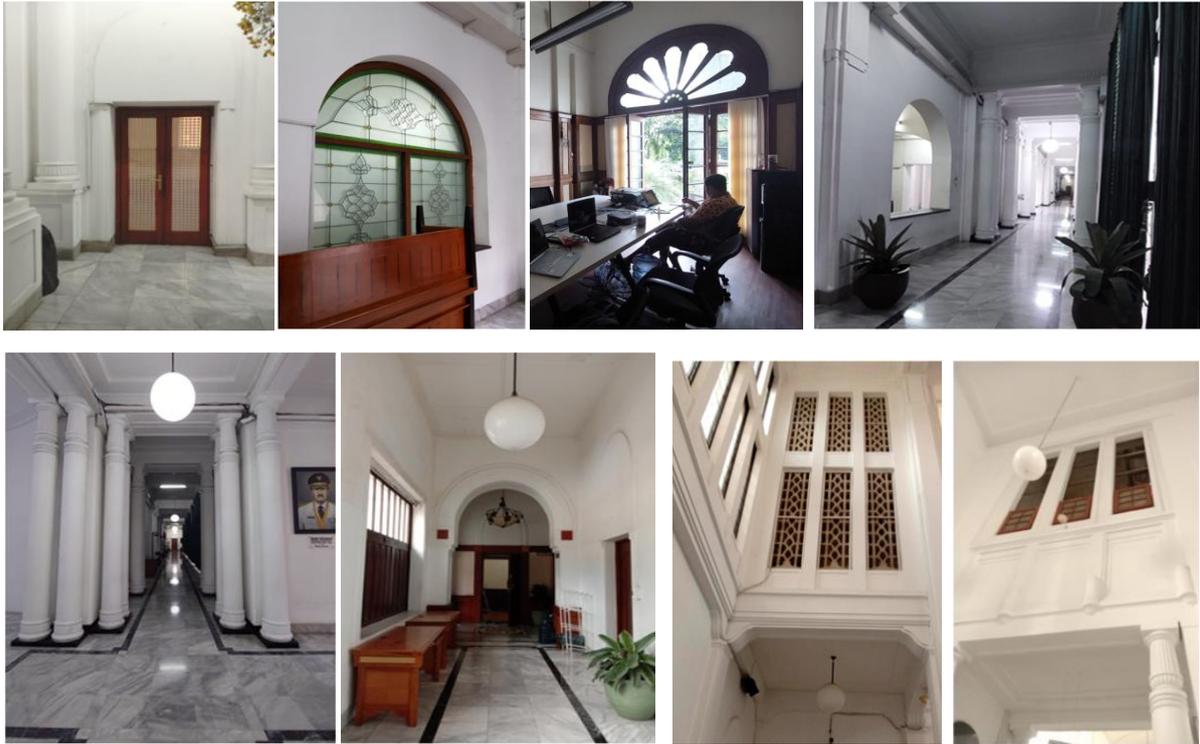
1. Profil detail pada atribut dinding – kolom-balok-serta plafond
2. Finishing lantai kaca prisma serta tegel/ubin dengan pola pemasangannya
3. Profil jendela dan pintu

Atribut Fisik Peringkat Signifikansi Utama Pada Interior Gedung Sate
