## RESTORASI GEDUNG MERDEKA JL. ASIA AFRIKA BANDUNG

**Deden Anton Febriansyah, Sigit Wisnuadji**

### Abstrak

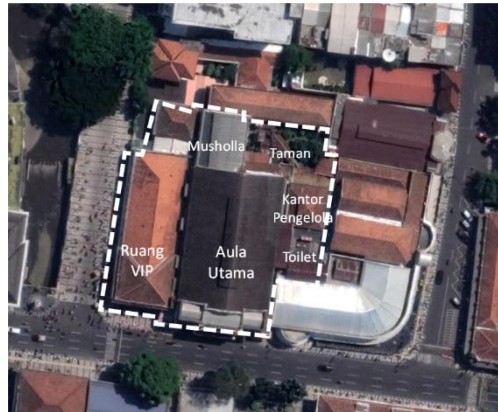
Gambar 2.1 Masterplan Gedung Kantor

Pada proses ini tim melakukan survei di lapangan dengan menganalisis permasalahan yang terjadi, terkhusus permasalahan yang paling menonjol pada bangunan Gedung merdeka di sisi sebelah barat atau sisi Ruang VIP. Terdapat banyak bocoran dan retakan yang terjadi disisi sebelah barat yang diakibatkan oleh faktor cuaca dan minimnya perawatan yang intensif, sehingga permasalahan yang terjadi pada saat ini mengharuskan Gedung Merdeka di perbaiki hampir pada keseluruhan bangunan.
