SISTEM INFORMASI GEOGRAFIS JARINGAN IRIGASI KEWENANGAN KABUPATEN INDRAMAYU (STUDI KASUS DAERAH IRIGASI CIPAPAN)

Astri Pinasih¹, Ir. Achmad Ruchlihadiana T., M.M.²

¹Mahasiswa Teknik Geodesi Universitas Winaya Mukti, Bandung

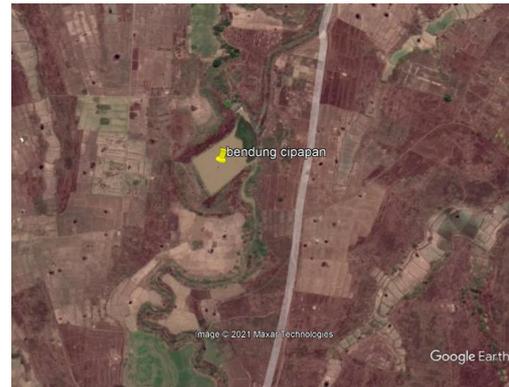
Gambar 1. Bendung Cipapan

Lokasi penelitian berada di bendung cipapan yang terletak di desa bantarwaru kecamatan gantar kabupaten indramayu, cipapan sendiri merupakan salah satu dari sepuluh daerah irigasi kewenangan kabupaten indramayu yang berada pada 107°53'43.49" Bujur Timur dan 6°34'46.82" Lintang Selatan. Lokasi penelitian dapat dilihat pada Gambar berikut.

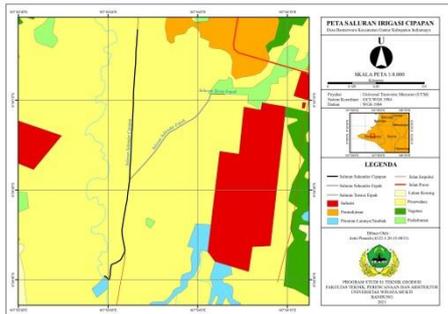
Gambar 4. Klasifikasi Saluran Irigasi

Terdapat tiga saluran yaitu : saluran sekunder cipapan, saluran sekunder erpah dan saluran tersier erpah.

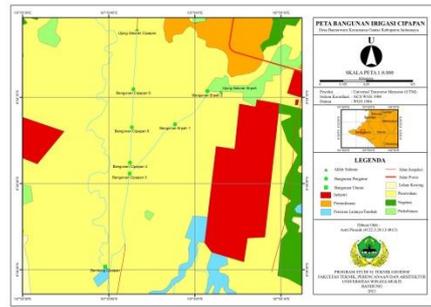
Gambar 5. Klasifikasi Bangunan Irigasi

Terdapat tujuh bangunan irigasi diantaranya satu bangunan utama yaitu bendung cipapan dan enam lainnya bangunan pengatur yaitu dua bangunan bagi tiga bangunan sadap dan satu box tersier.
