Laporan  
**Pengabdian Kepada Masyarakat**

# **ASESMEN KONDISI FISIK GEDUNG BAZNAS KOTA BANDUNG**

Program Studi Arsitektur  
Fakultas Teknik Perencanaan dan Arsitektur  
Universitas Winaya Mukti Bandung

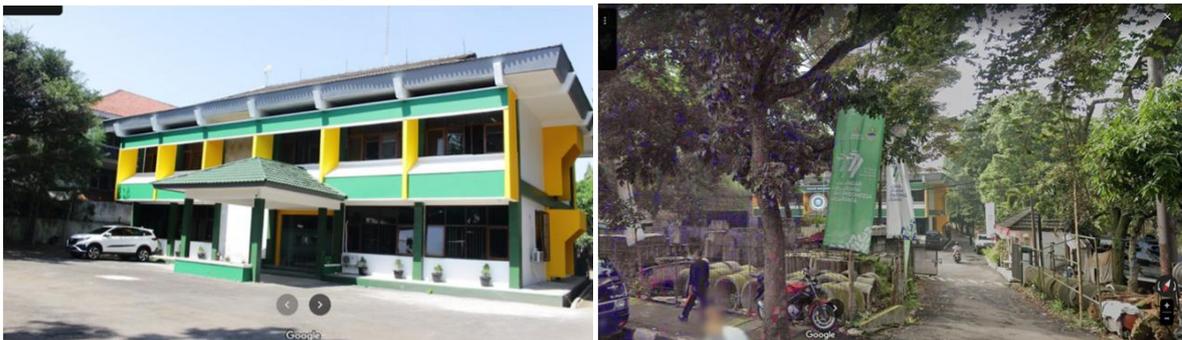
Dokumentasi Kondisi Fisik Eksterior Gedung BAZNAS, Bandung

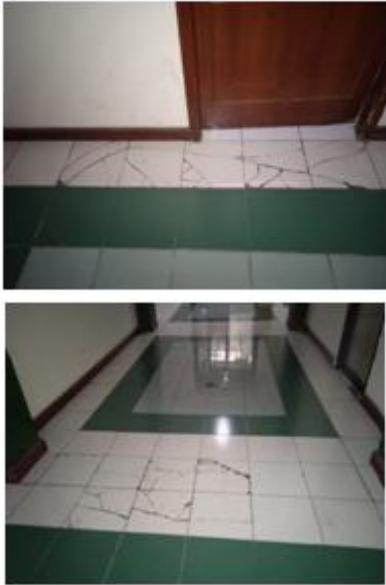
Gambar 1

KOMPONEN	NAMA RUANG (KODE)	LOKASI	MASALAH	RENCANA
Keramik	Koridor Tengah (1)	Lt.1	Keramik Pecah	Ganti Keramik
Kusen	R.Divisi Sauh (2)	Lt.1	Kusen Kropos	Ganti Kusen
Toilet	Toilet (3)	Lt.2 Lt-1	Rembes Ke Lantai 1	Perbaiki Saluran Pipa
